# RAPPORT D'EXPERTISE AUTOMOBILE

**LAND-ROVER Range rover vogue**

VEH0000XIQ

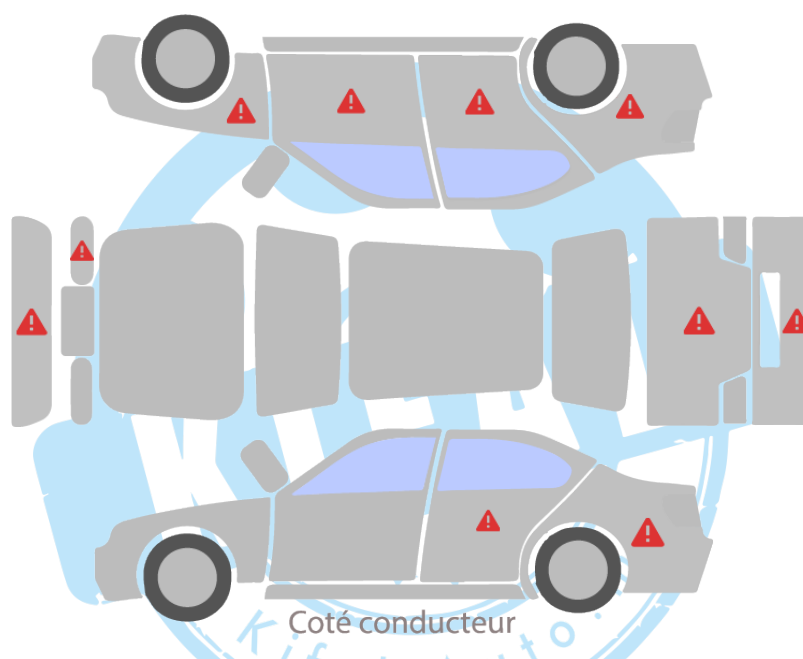
## MAQUETTE

Ce véhicule à un voile de peinture

| Pièce | Problème |
| Porte arrière gauche | Peinture |
| Aile arrière gauche | Peinture |
| Bouclier arrière | Peinture |
| Hayon | Peinture |
| Phare avant droit | Défaut aspect |
| Bouclier avant | Peinture |
| Aile avant droite | Peinture |
| Aile arrière droite | Peinture |
| Porte arrière droite | Peinture |
| Porte avant droite | Peinture |
