# RAPPORT D'EXPERTISE AUTOMOBILE

**MAHINDRA KUV 100**

VEH0000ZII

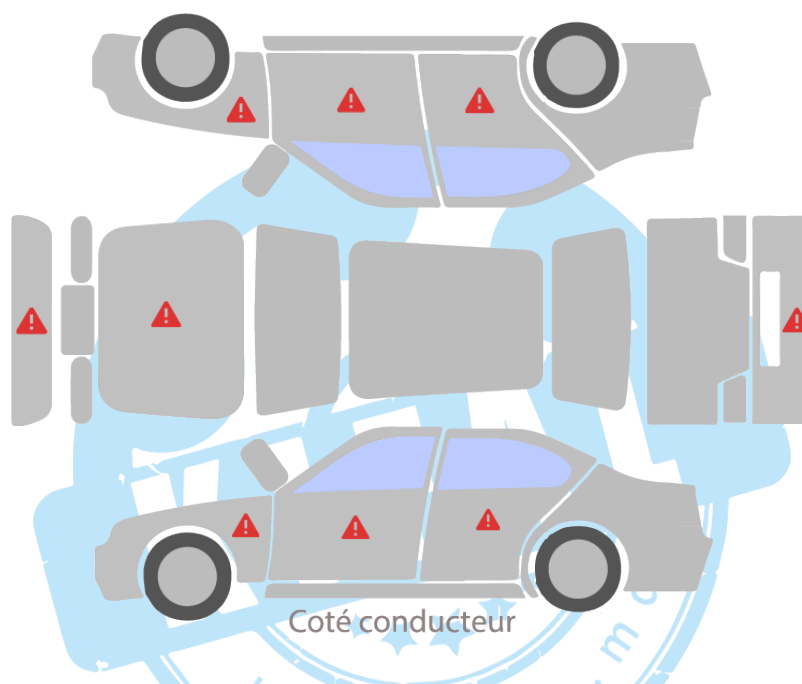
## MAQUETTE

| Pièce | Problème |
| Aile avant gauche | Rayure |
| Bouclier avant | Rayure |
| Porte avant droite | Rayure |
| Porte arrière droite | Rayure |
| Bouclier arrière | Rayure |
| Porte arrière gauche | Rayure |
| Porte avant gauche | Impact |
| Aile avant droite | Peinture |
| Porte avant droite | Peinture |
| Capot | Peinture |
| Aile avant gauche | Peinture |
| Bouclier avant | Peinture |
