# RAPPORT D'EXPERTISE AUTOMOBILE

**MERCEDES-BENZ CLA**

VEH0000ZDB

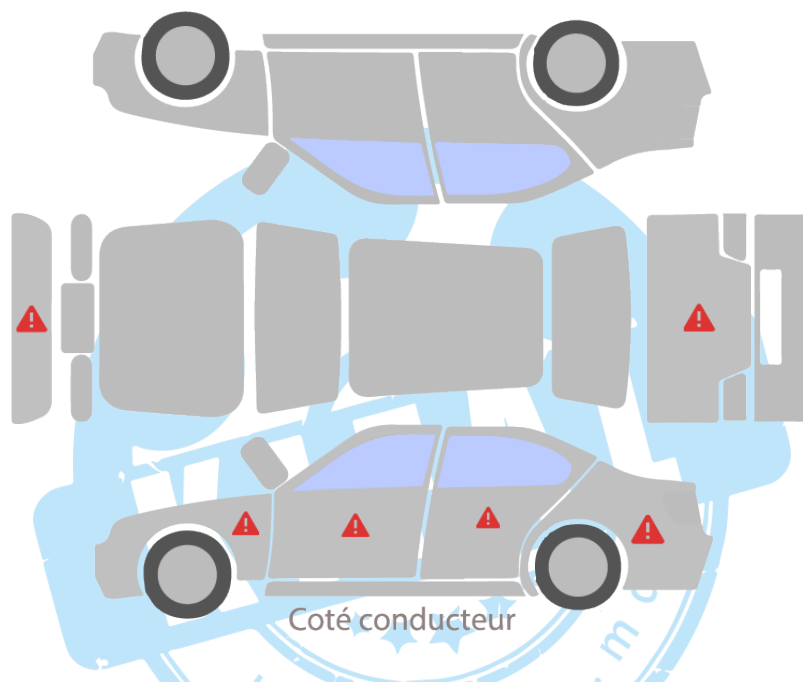
## MAQUETTE

| Pièce | Problème |
| Aile arrière gauche | Peinture |
| Porte arrière gauche | Peinture |
| Porte avant gauche | Peinture |
| Aile avant gauche | Peinture |
| Hayon | Impact |
| Bouclier avant | Rayure |
