# RAPPORT D'EXPERTISE AUTOMOBILE

**MERCEDES-BENZ CLA**

VEH0000ZFR

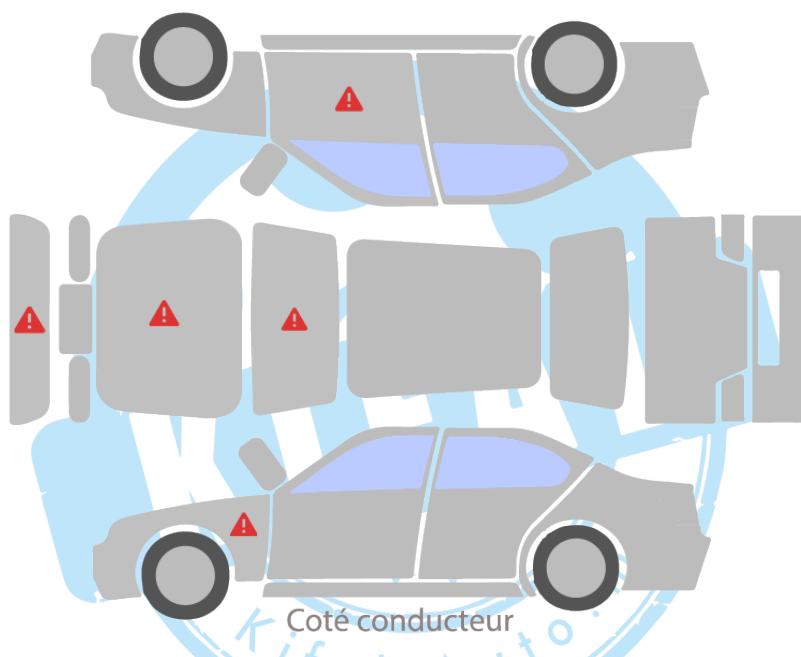
## MAQUETTE

Ce véhicule à un voile de peinture

| Pièce | Problème |
| Capot | Impact |
| Aile avant gauche | Rayure |
| Porte avant droite | Impact |
| Bouclier avant | Autre Défaut |
| Pare-brise | Autre Défaut |
