# RAPPORT D'EXPERTISE AUTOMOBILE

**MERCEDES-BENZ Classe C**

VEH0000SD4

Finition Classe C IV - Ph1 - 200 BlueTec Avantgarde  
BVA 136ch

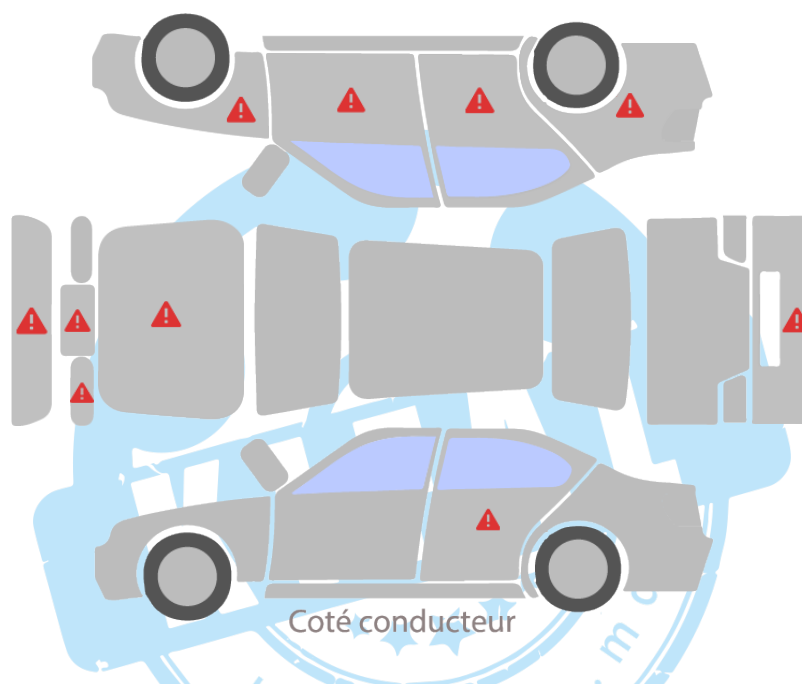
## MAQUETTE

| Pièce | Problème |
|---|---|
| Bouclier avant | Peinture |
| Aile arrière droite | Peinture |
| Porte arrière droite | Peinture |
| Porte avant droite | Peinture |
| Aile avant droite | Peinture |
| Bouclier arrière | Peinture |
| Capot | Impact |
| Aile arrière gauche | Impact |
| Calandre | Défaut aspect |
| Phare avant gauche | Défaut aspect |
| Porte arrière gauche | Peinture |
| Porte avant gauche | Rayure |
