# RAPPORT D'EXPERTISE AUTOMOBILE

**MERCEDES-BENZ Classe A**

VEH0000XN9

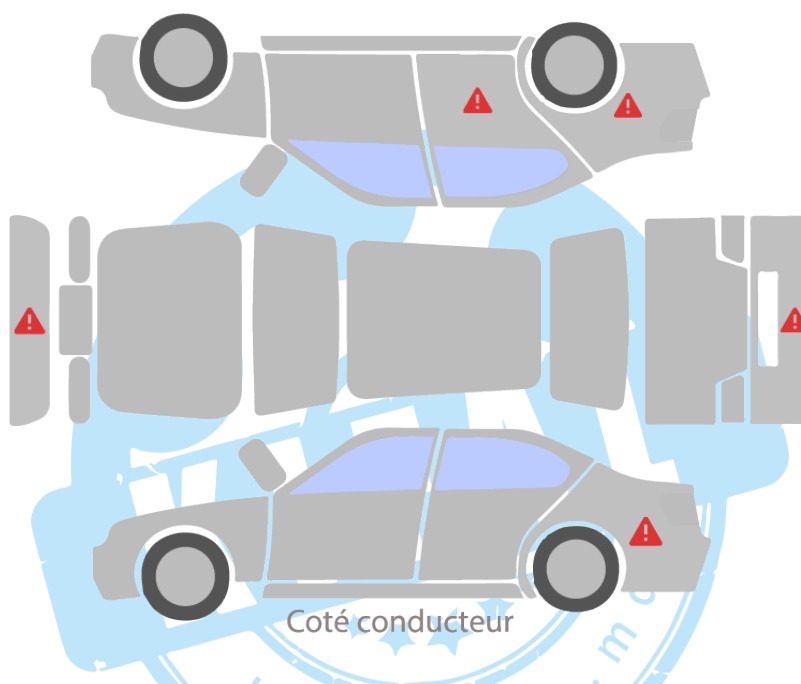
## MAQUETTE

| Pièce | Problème |
| Aile arrière gauche | Peinture |
| Bouclier arrière | Peinture |
| Aile arrière droite | Peinture |
| Porte arrière droite | Peinture |
| Bouclier avant | Peinture |
