# RAPPORT D'EXPERTISE AUTOMOBILE

**MERCEDES-BENZ Classe A**

VEH0000YY2

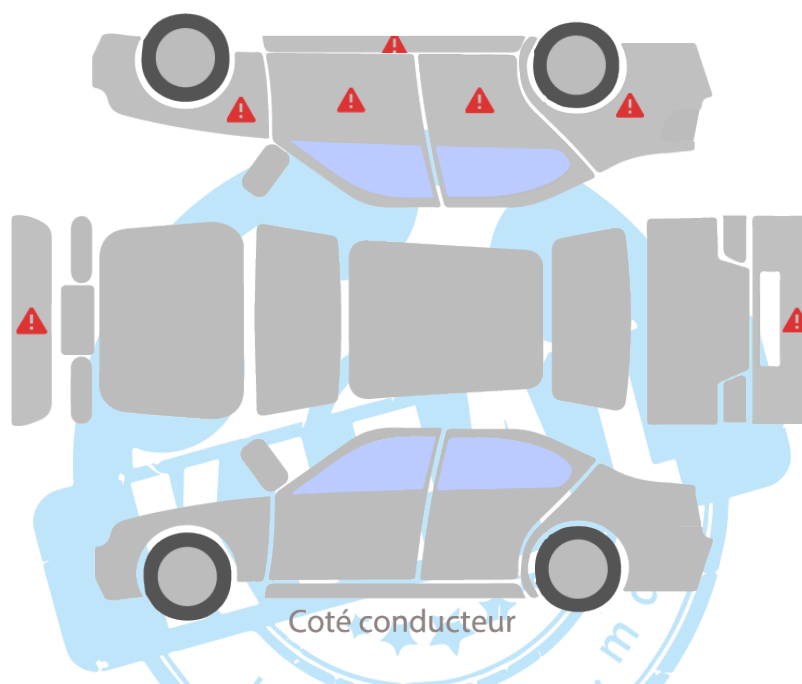
## MAQUETTE

| Pièce | Problème |
| Aile arrière droite | Peinture |
| Bouclier arrière | Peinture |
| Porte arrière droite | Peinture |
| Bas de caisse droite | Peinture |
| Porte avant droite | Peinture |
| Aile avant droite | Peinture |
| Bouclier avant | Peinture |
