# RAPPORT D'EXPERTISE AUTOMOBILE

**MERCEDES-BENZ Classe A**

VEH0000SY4

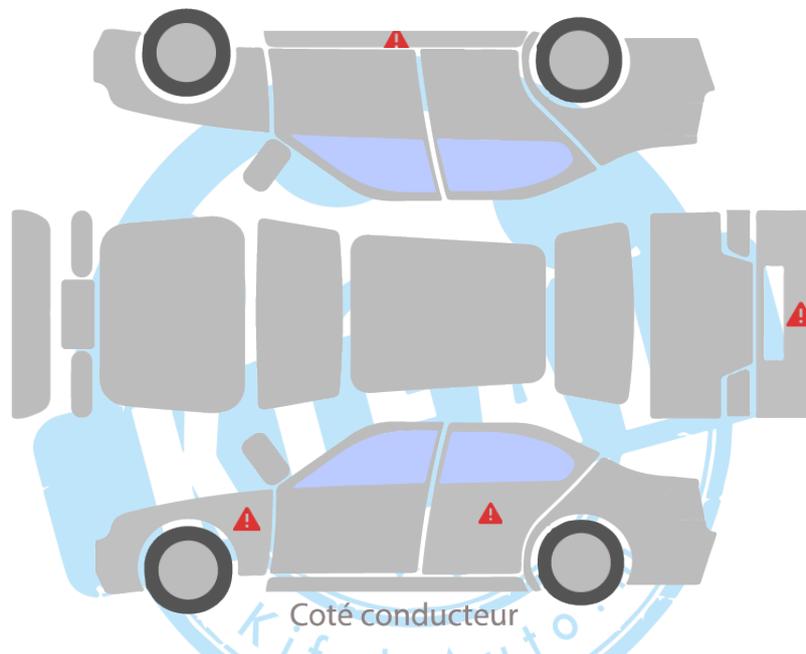
## MAQUETTE

Ce véhicule à un voile de peinture

Pièce	Problème
Aile avant gauche	Rayure
Bas de caisse droite	Rayure
Bouclier arrière	Rayure
Porte arrière gauche	Rayure
