# RAPPORT D'EXPERTISE AUTOMOBILE

**MERCEDES-BENZ Classe C**

VEH0000Z1K

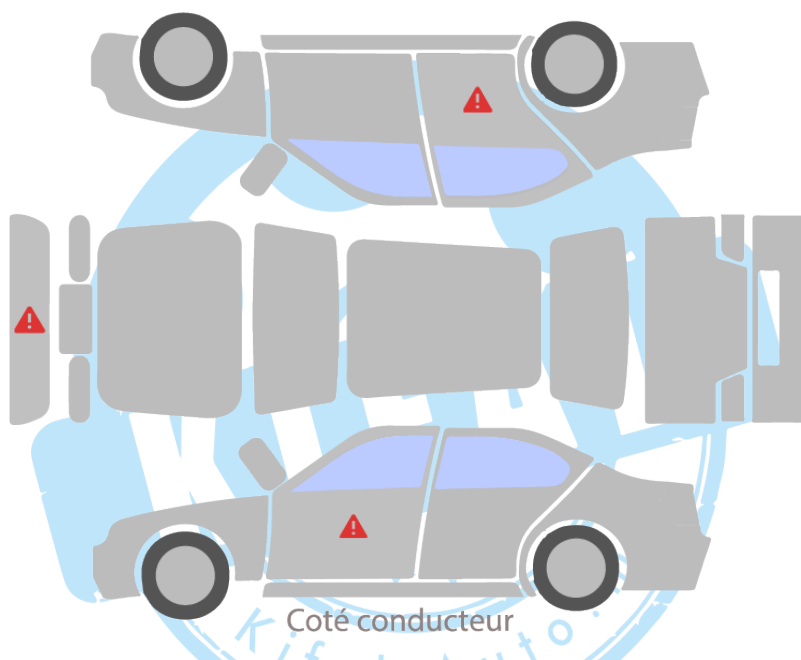
## MAQUETTE

Ce véhicule à un voile de peinture

| Pièce | Problème |
| Bouclier avant | Rayure |
| Porte arrière droite | Rayure |
| Porte avant gauche | Rayure |
