# RAPPORT D'EXPERTISE AUTOMOBILE

**MERCEDES-BENZ Classe C**

VEH0000Z40

| Finition | Classe C IV - Ph1 - 220 BlueTec AMG Line | Carrosserie | Berline |

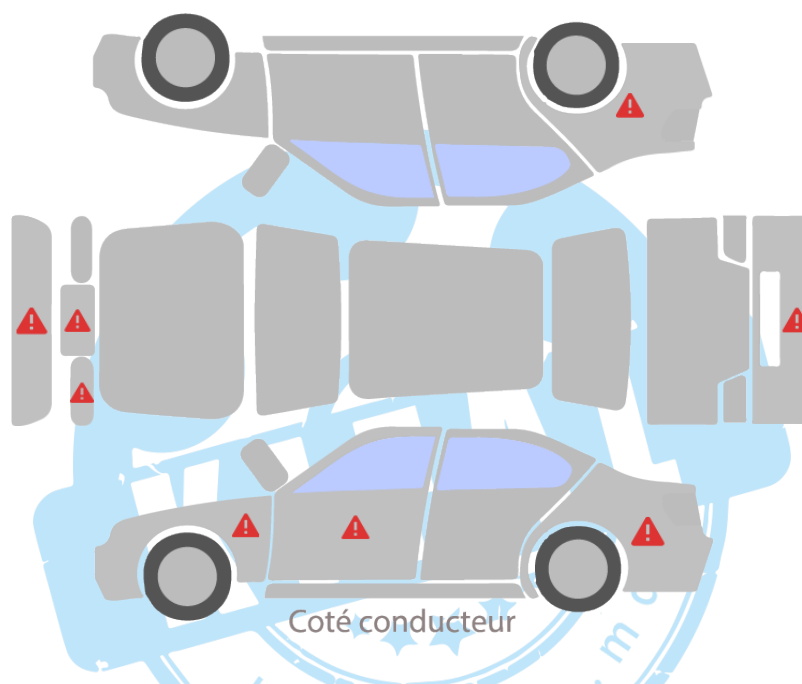
## MAQUETTE

| Pièce | Problème |
| Bouclier avant | Peinture |
| Porte avant gauche | Peinture |
| Aile avant gauche | Peinture |
| Aile arrière gauche | Peinture |
| Bouclier arrière | Peinture |
| Aile arrière droite | Peinture |
| Phare avant gauche | Autre Défaut |
| Calandre | Autre Défaut |
