# RAPPORT D'EXPERTISE AUTOMOBILE

**MERCEDES-BENZ Classe C**

VEH0000XMO

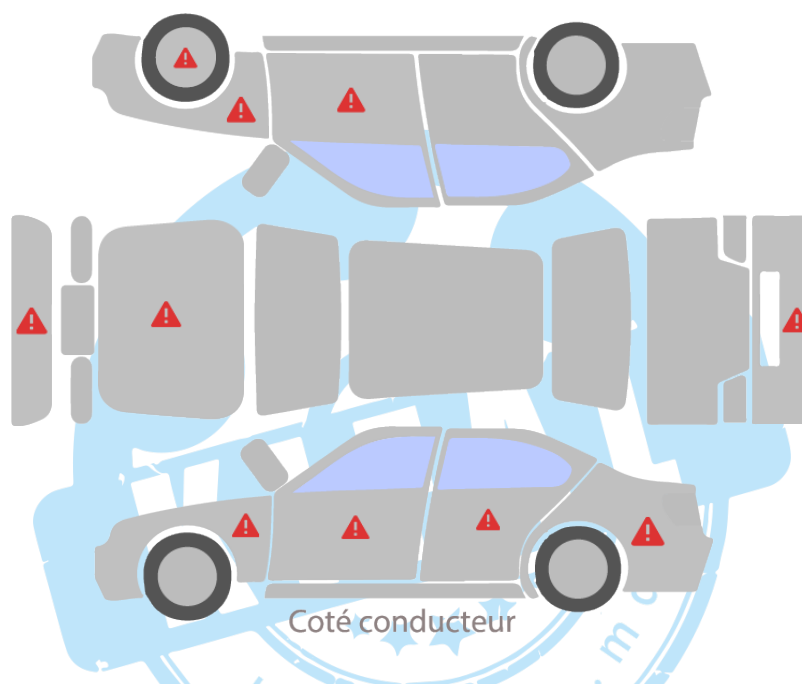
## MAQUETTE

| Pièce | Problème |
| Porte avant gauche | Rayure |
| Porte arrière gauche | Rayure |
| Bouclier arrière | Défaut aspect |
| Bouclier avant | Rayure |
| Jante alliage avant droite | Rayure |
| Aile avant gauche | Peinture |
| Porte avant gauche | Peinture |
| Porte arrière gauche | Peinture |
| Aile arrière gauche | Peinture |
| Capot | Peinture |
| Bouclier avant | Peinture |
| Bouclier arrière | Peinture |
| Aile avant droite | Rayure |
| Porte avant droite | Rayure |
