# RAPPORT D'EXPERTISE AUTOMOBILE

**MERCEDES-BENZ Classe C**

VEH0000Y9E

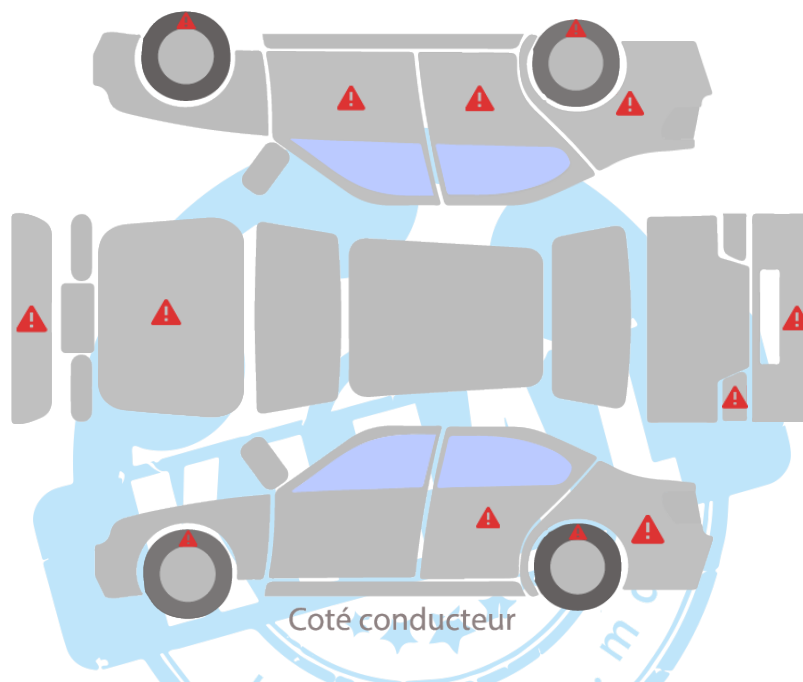
## MAQUETTE

Côté conducteur

| Pièce | Problème |
| Phare arrière gauche | Impact |
| Aile arrière gauche | Impact |
| Bouclier arrière | Rayure |
| Aile arrière droite | Rayure |
| Capot | Rayure |
| Bouclier avant | Peinture |
| Porte arrière droite | Rayure |
| Porte avant droite | Rayure |
| Porte arrière gauche | Rayure |
| Pneu arrière droit | Usure 100% |
| Pneu arrière gauche | Usure 100% |
| Pneu avant gauche | Usure 25% |
| Pneu avant droit | Usure 25% |
