# RAPPORT D'EXPERTISE AUTOMOBILE

**MERCEDES-BENZ Classe C**

VEH0000YXZ

Classe C IV - Ph1 - 220 d Avantgarde BVA  
170ch

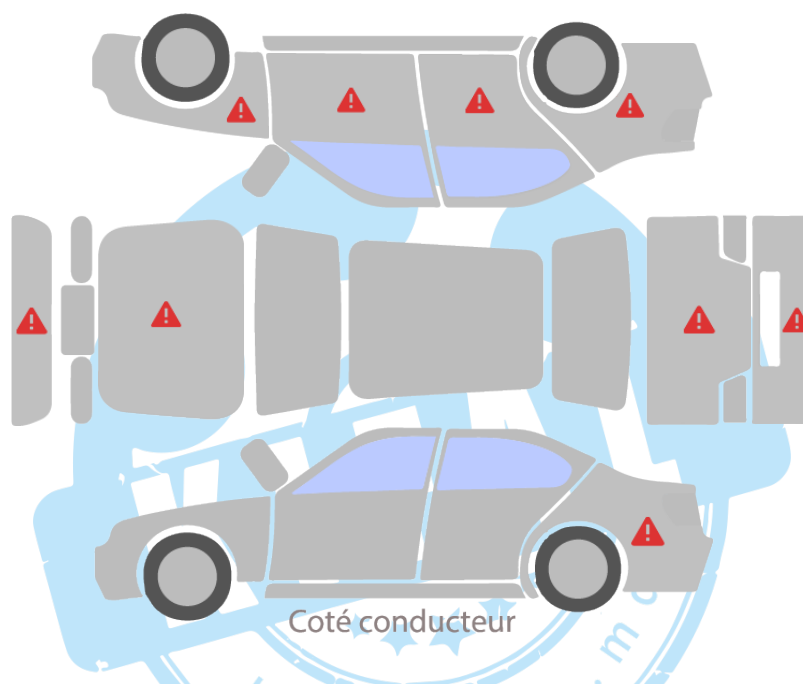
## MAQUETTE

| Pièce | Problème |
| Aile arrière gauche | Impact |
| Hayon | Peinture |
| Capot | Peinture |
| Bouclier avant | Peinture |
| Bouclier arrière | Peinture |
| Aile arrière droite | Peinture |
| Porte arrière droite | Peinture |
| Porte avant droite | Peinture |
| Aile avant droite | Peinture |
