# RAPPORT D'EXPERTISE AUTOMOBILE

**MERCEDES-BENZ Classe C**

VEH0000YOW

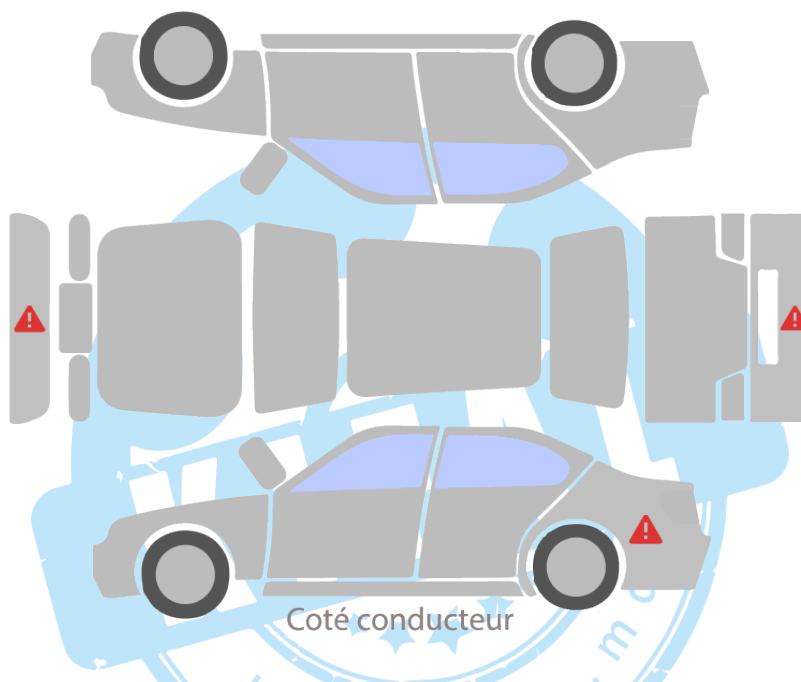
## MAQUETTE

| Pièce | Problème |
| Bouclier arrière | Peinture |
| Bouclier avant | Peinture |
| Aile arrière gauche | Peinture |
