# RAPPORT D'EXPERTISE AUTOMOBILE

**MERCEDES-BENZ Classe C**

VEH0000ZBY

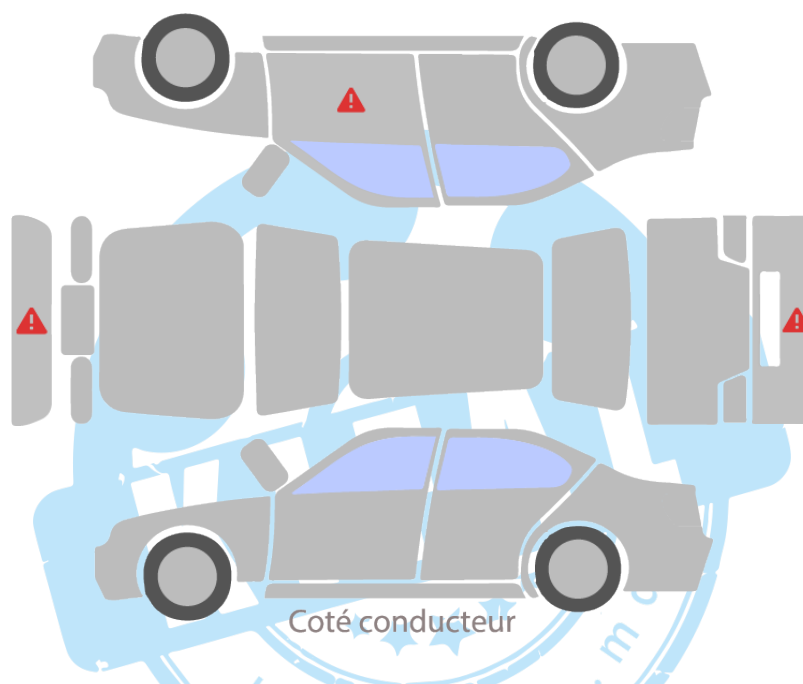
## MAQUETTE

Coté conducteur

| Pièce | Problème |
| Porte avant droite | Peinture |
| Bouclier arrière | Peinture |
| Bouclier avant | Peinture |
