RAPPORT D'EXPERTISE AUTOMOBILE

MERCEDES-BENZ Classe C

Référence De Véhicule VEH0000TVX

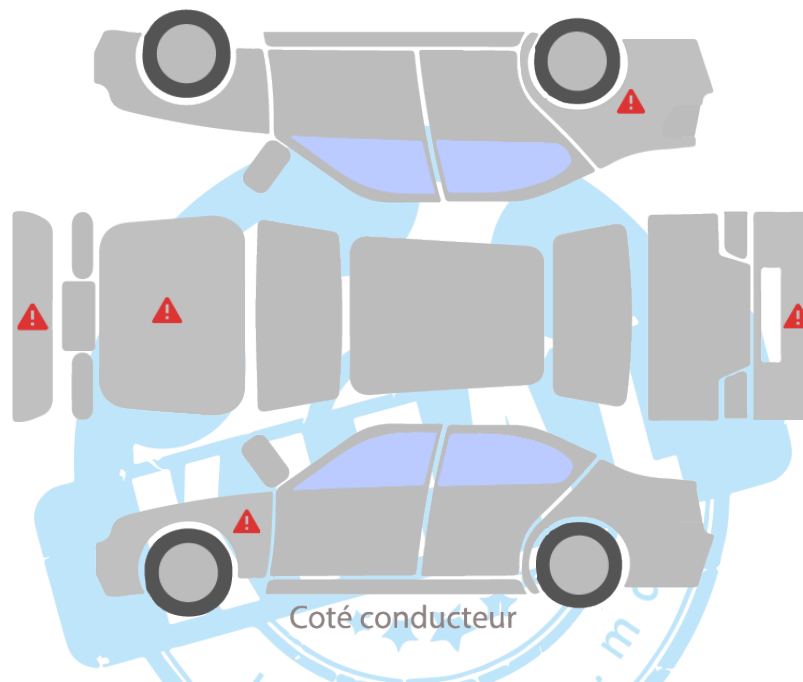
MAQUETTE

Pièce	Problème
Aile arrière droite	Peinture
Bouclier avant	Peinture
Bouclier arrière	Peinture
Aile avant gauche	Peinture
Capot	Peinture
