RAPPORT D'EXPERTISE AUTOMOBILE

MERCEDES-BENZ Classe C

VEH0000TVX

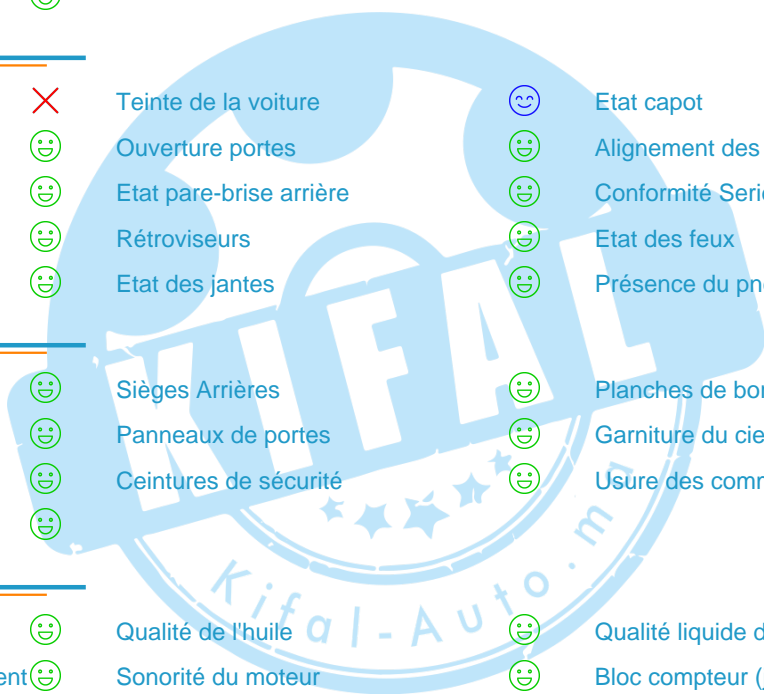
Usure des pneus 50% Usure des plaquettes 50% Usure des disques 25%

Usure des amortisseurs 25%

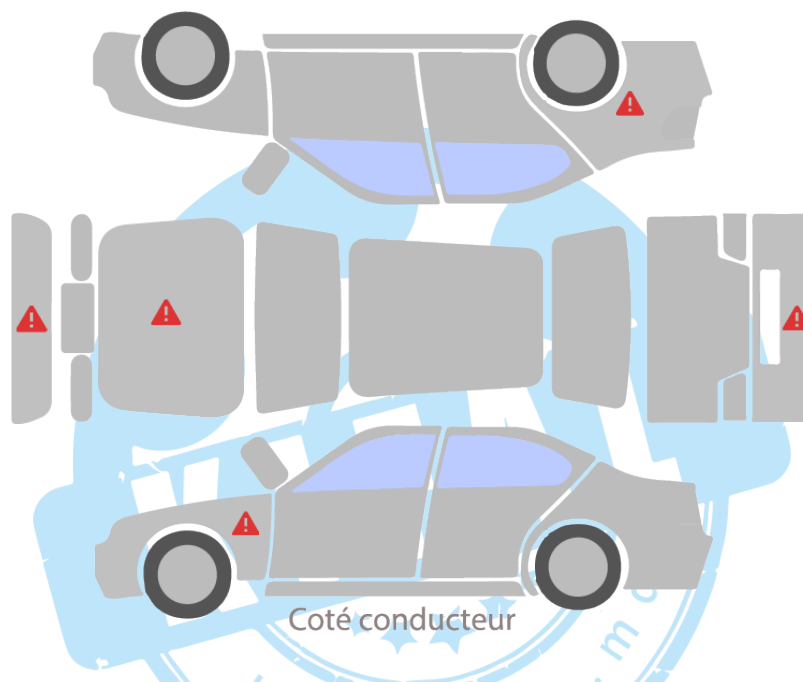
MAQUETTE

Pièce	Problème
Aile arrière droite	Peinture
Bouclier avant	Peinture
Bouclier arrière	Peinture
Aile avant gauche	Peinture
Capot	Peinture
