# RAPPORT D'EXPERTISE AUTOMOBILE

**MERCEDES-BENZ Classe C**

VEH0000UFK

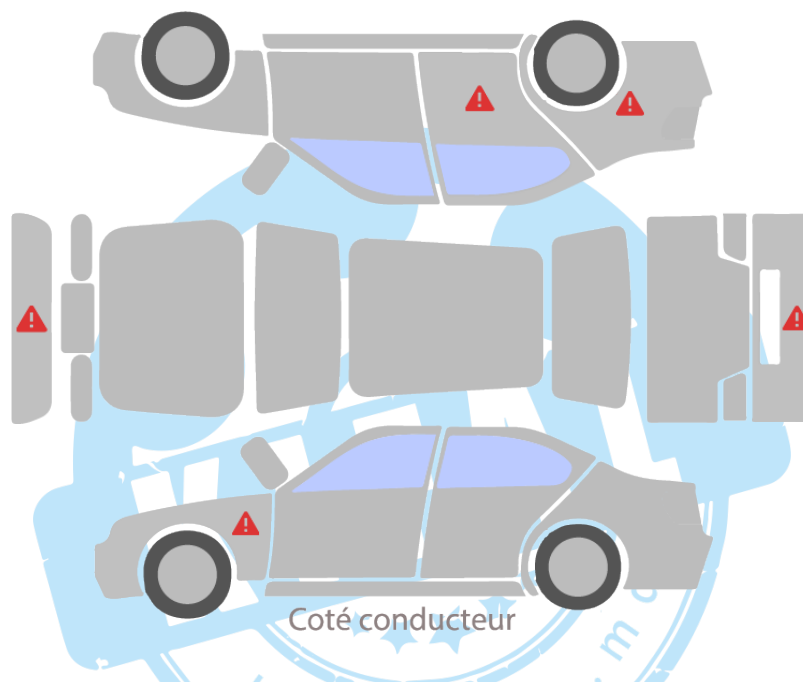
## MAQUETTE

Pièce	Problème
Bouclier avant	Peinture
Aile avant gauche	Peinture
Aile avant gauche	Impact
Aile arrière droite	Peinture
Bouclier arrière	Peinture
Porte arrière droite	Peinture
