RAPPORT D'EXPERTISE AUTOMOBILE

MERCEDES-BENZ Classe C

VEH0000UKX

Modèle	Classe C	Boîte	Automatique
Carburant	Diesel	Date MEC	21-03-2022
1ère main	NON	Puissance Fiscale	8 CV
KM compteur	83323 KM	Origine véhicule	Importé neuf
Finition	Classe C V - Ph1 - C220 D AMG LINE PLUS	Carrosserie	-
	BVA 200ch

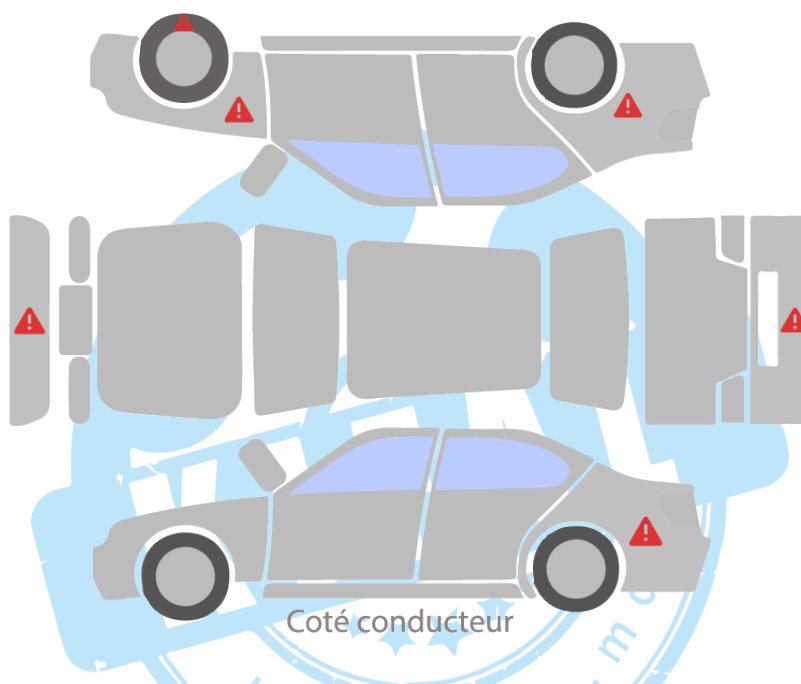
MAQUETTE

Pièce	Problème
Bouclier avant	Peinture
Bouclier arrière	Peinture
Aile arrière gauche	Peinture
Aile arrière droite	Peinture
Aile avant droite	Impact
Pneu avant droit
