# RAPPORT D'EXPERTISE AUTOMOBILE

**MERCEDES-BENZ Classe C**

VEH0000ZAJ

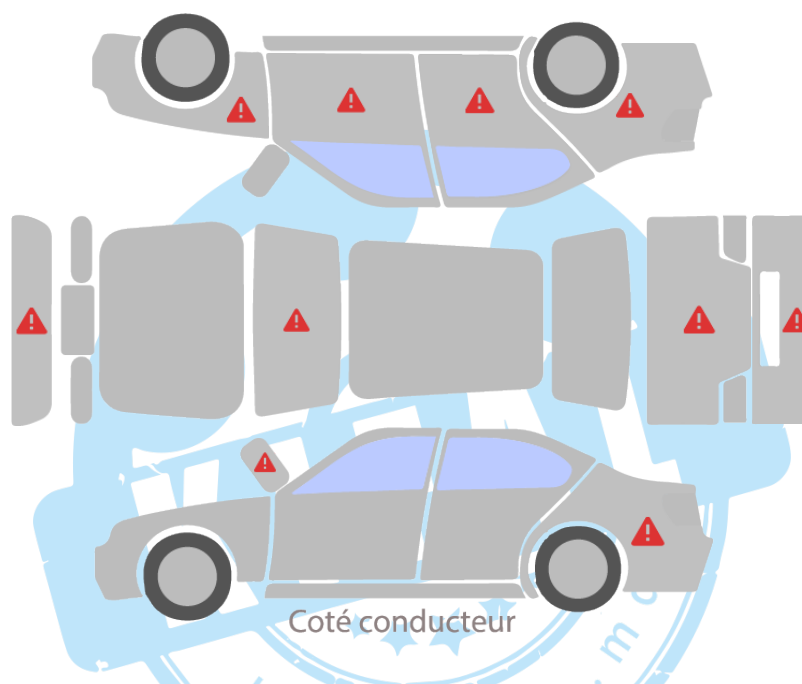
## MAQUETTE

| Pièce | Problème |
| Pare-brise | Autre Défaut |
| Bouclier avant | Peinture |
| Aile avant droite | Peinture |
| Porte avant droite | Peinture |
| Porte arrière droite | Peinture |
| Aile arrière droite | Peinture |
| Bouclier arrière | Peinture |
| Aile arrière gauche | Peinture |
| Rétroviseur extérieur gauche | Rayure |
| Bouclier arrière | Rayure |
| Hayon | Peinture |
