# RAPPORT D'EXPERTISE AUTOMOBILE

**MERCEDES-BENZ Classe E Coupé**

VEH0000Z93

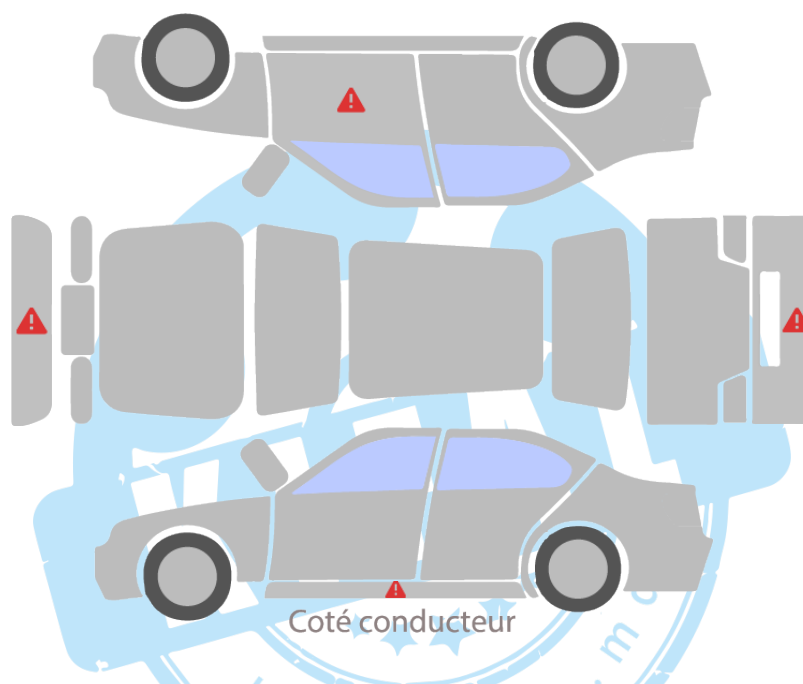
## MAQUETTE

| Pièce | Problème |
| Porte avant droite | Peinture |
| Bouclier avant | Peinture |
| Bouclier avant | Rayure |
| Bas de caisse gauche | Impact |
| Bouclier arrière | Rayure |
