RAPPORT D'EXPERTISE AUTOMOBILE

MERCEDES-BENZ Classe E Coupé

VEH0000YDO

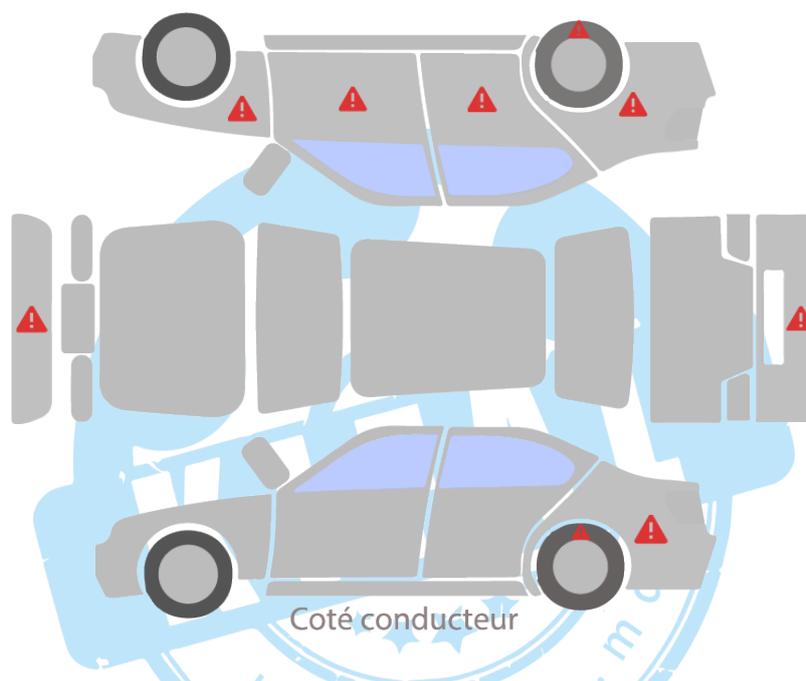
MAQUETTE

Pièce	Problème
Aile avant droite	Peinture
Porte avant droite	Peinture
Porte arrière droite	Peinture
Aile arrière droite	Peinture
Bouclier avant	Peinture
Bouclier arrière	Peinture
Aile arrière gauche	Impact
Pneu arrière gauche	Usure 75%
Pneu arrière droit	Usure 75%
