# RAPPORT D'EXPERTISE AUTOMOBILE

**MERCEDES-BENZ Classe E**

VEH0000XV0

| Finition | Classe E IV - Ph1 - 220 CDI Elegance BVA 170ch | Carrosserie | Berline |

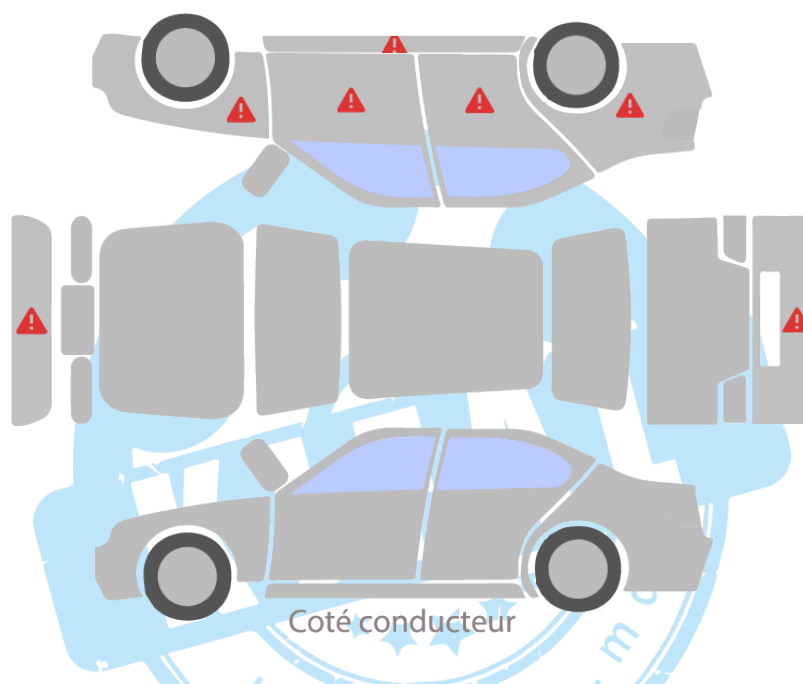
## MAQUETTE

| Pièce | Problème |
| Aile arrière droite | Peinture |
| Porte arrière droite | Peinture |
| Porte avant droite | Peinture |
| Aile avant droite | Peinture |
| Bas de caisse droite | Peinture |
| Bouclier avant | Peinture |
| Bouclier arrière | Peinture |
