# RAPPORT D'EXPERTISE AUTOMOBILE

**MERCEDES-BENZ Classe E**

VEH0000XTZ

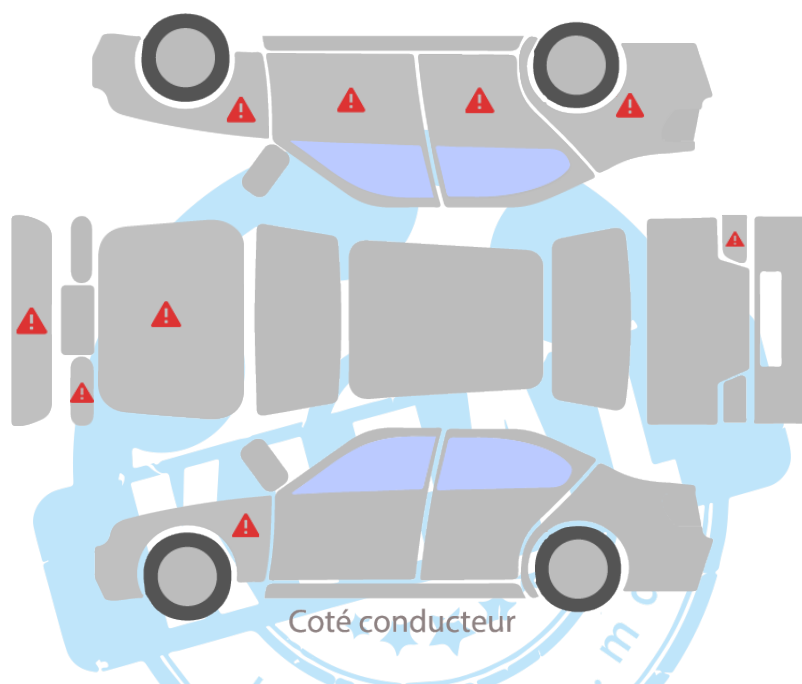
## MAQUETTE

| Pièce | Problème |
|---|---|
| Aile arrière droite | Rayure |
| Phare arrière droit | Rayure |
| Aile avant gauche | Rayure |
| Bouclier avant | Rayure |
| Porte avant droite | Peinture |
| Porte arrière droite | Peinture |
| Aile avant droite | Peinture |
| Capot | Peinture |
| Bouclier avant | Peinture |
| Aile arrière droite | Peinture |
| Phare avant gauche | Autre Défaut |
