# RAPPORT D'EXPERTISE AUTOMOBILE

**MERCEDES-BENZ Classe G**

VEH0000XW1

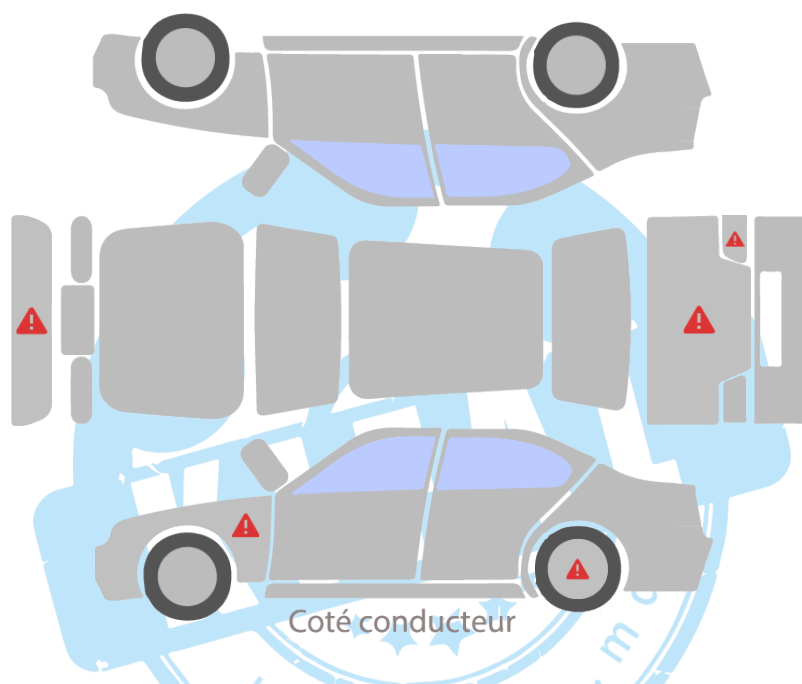
## MAQUETTE

| Pièce | Problème |
| Hayon | Rayure |
| Phare arrière droit | Rayure |
| Bouclier avant | Peinture |
| Jante alliage arrière gauche | Rayure |
| Aile avant gauche | Rayure |
| Bouclier avant | Rayure |
