# RAPPORT D'EXPERTISE AUTOMOBILE

**MERCEDES-BENZ GLA**

VEH0000VMO

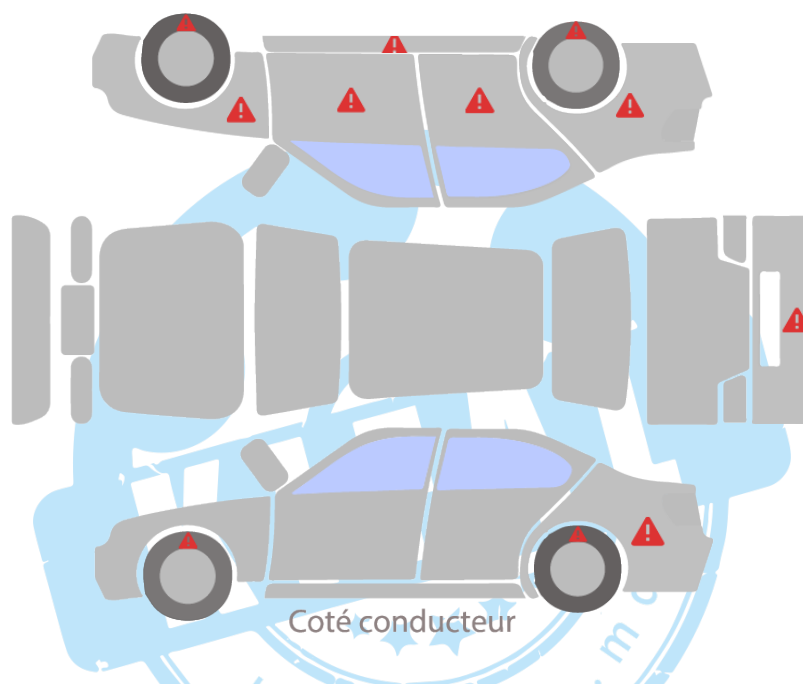
## MAQUETTE

Pièce	Problème
Aile arrière gauche	Peinture
Bouclier arrière	Peinture
Aile arrière droite	Peinture
Porte arrière droite	Peinture
Porte avant droite	Peinture
Aile avant droite	Peinture
Bas de caisse droite	Peinture
Pneu arrière gauche	Usure 75%
Pneu avant gauche	Usure 75%
Pneu arrière droit	Usure 75%
Pneu avant droit	Usure 75%
