# RAPPORT D'EXPERTISE AUTOMOBILE

**MERCEDES-BENZ GLA**

VEH0000YPO

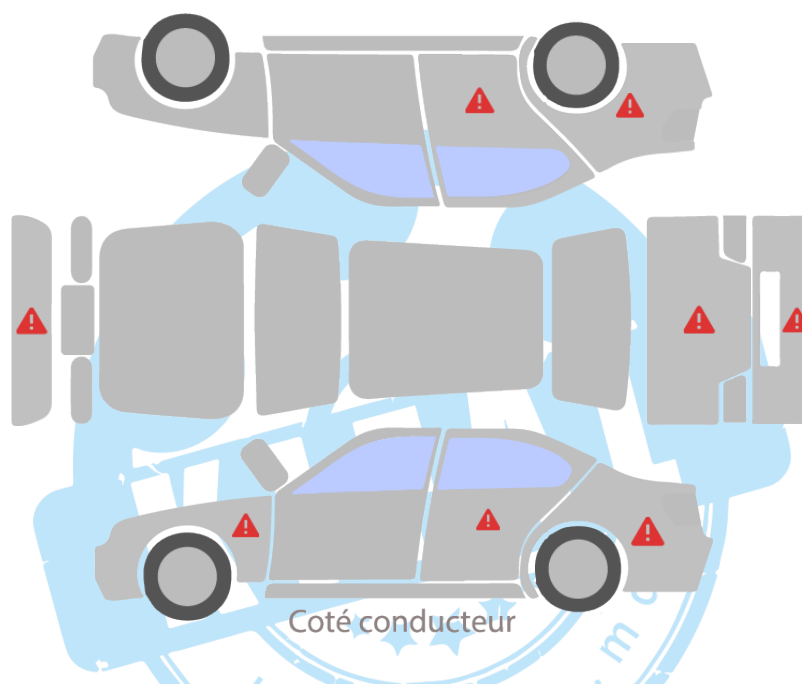
## MAQUETTE

| Pièce | Problème |
| Porte arrière droite | Rayure |
| Aile arrière droite | Rayure |
| Bouclier avant | Peinture |
| Bouclier arrière | Peinture |
| Aile arrière gauche | Impact |
| Hayon | Impact |
| Porte arrière gauche | Impact |
| Aile avant gauche | Peinture |
