# RAPPORT D'EXPERTISE AUTOMOBILE

**MERCEDES-BENZ GLC Coupé**

VEH0000YP2

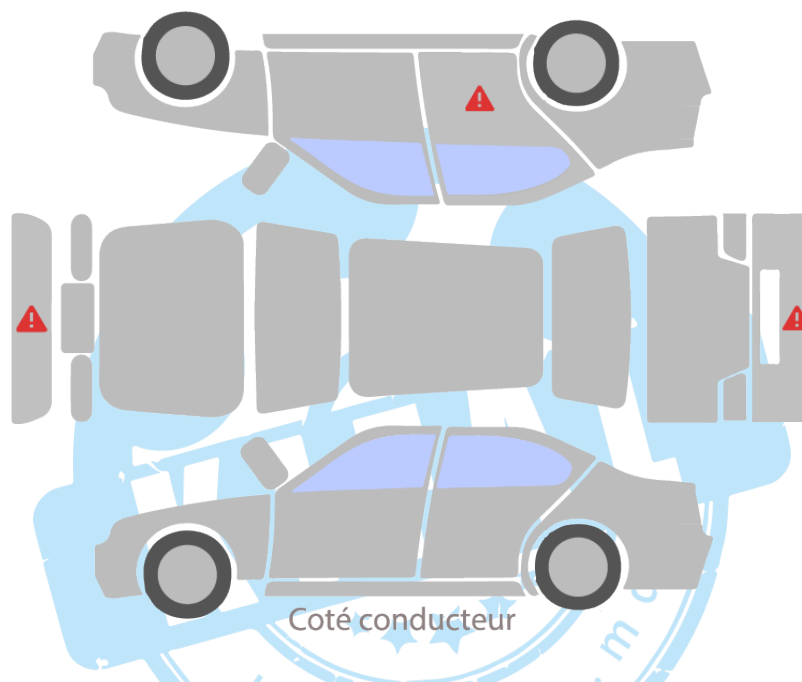
## MAQUETTE

| Pièce | Problème |
| Porte arrière droite | Rayure |
| Bouclier avant | Rayure |
| Bouclier arrière | Rayure |
| Bouclier arrière | Peinture |
