RAPPORT D'EXPERTISE AUTOMOBILE

MERCEDES-BENZ GLC

VEH0000T14

Modèle	GLC	Boîte	Automatique
Carburant	Hybride Plug-in	Date MEC	14-09-2020
1ère main	NON	Puissance Fiscale	11 CV
KM compteur	182516 KM	Origine véhicule	Dédouané
Finition	GLC II - Ph1 - 300e 4MATIC AMG LINE + BVA 320ch	Carrosserie	SUV / 4x4

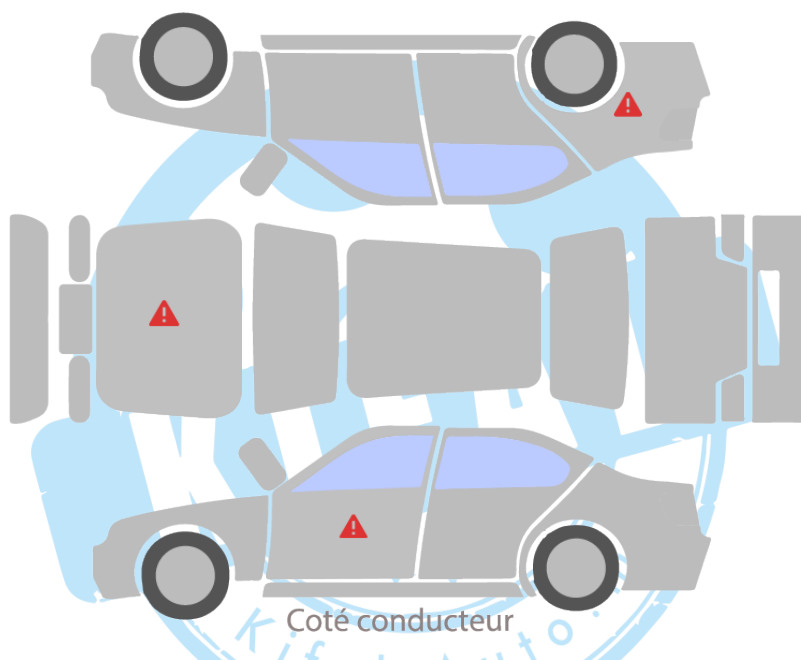
MAQUETTE

Ce véhicule à un voile de peinture

Pièce	Problème
Capot	Impact
Porte avant gauche	Défaut aspect
Aile arrière droite	Rayure
