# RAPPORT D'EXPERTISE AUTOMOBILE

**MERCEDES-BENZ GLE Coupé**

VEH0000X4G

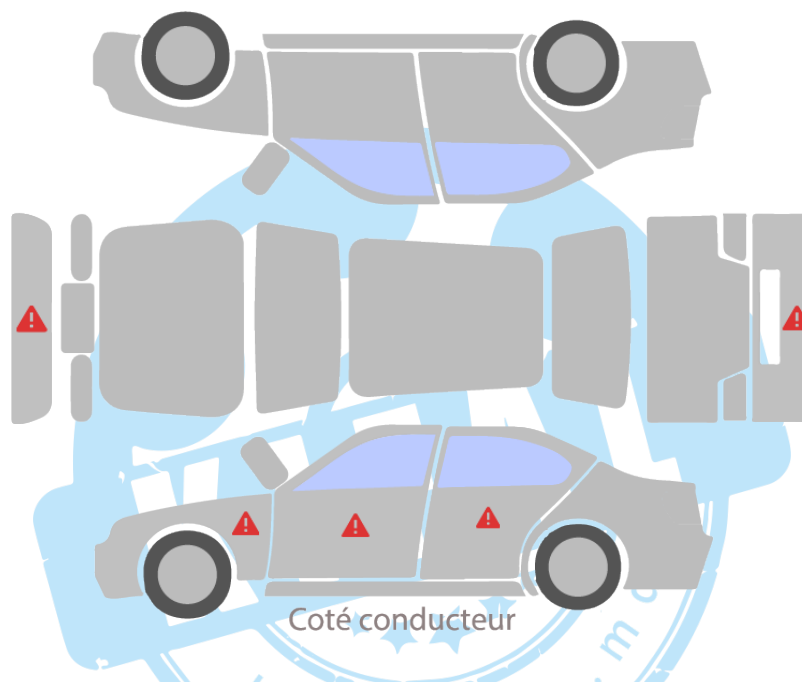
## MAQUETTE

| Pièce | Problème |
| Porte arrière gauche | Rayure |
| Bouclier arrière | Rayure |
| Bouclier avant | Rayure |
| Aile avant gauche | Peinture |
| Porte avant gauche | Peinture |
| Porte arrière gauche | Peinture |
| Bouclier avant | Peinture |
