# RAPPORT D'EXPERTISE AUTOMOBILE

**MERCEDES-BENZ GLE**

VEH0000U39

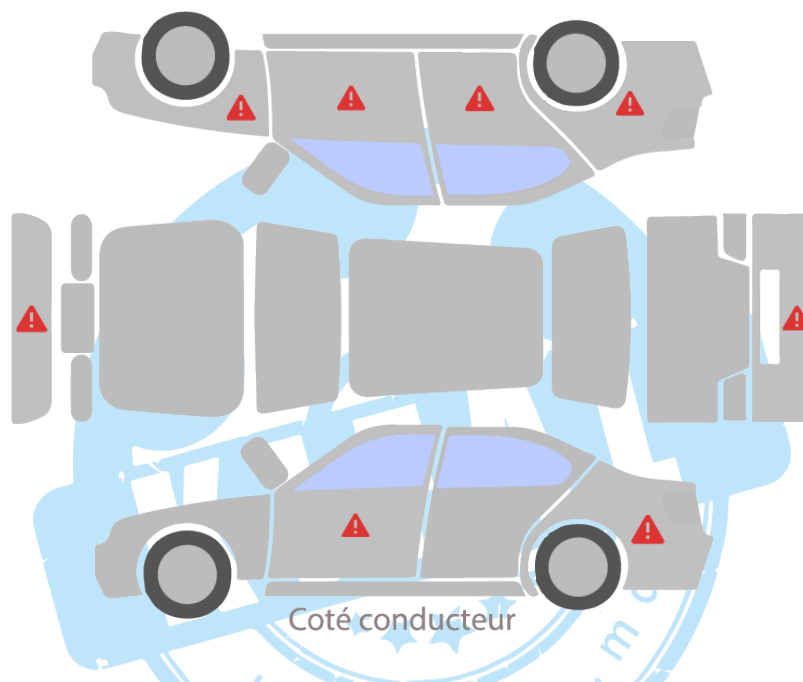
## MAQUETTE

Pièce	Problème
Bouclier avant	Rayure
Porte avant gauche	Impact
Aile arrière droite	Peinture
Porte arrière droite	Peinture
Porte avant droite	Peinture
Aile avant droite	Rayure
Aile arrière gauche	Rayure
Bouclier arrière	Rayure
Bouclier arrière	Peinture
