# RAPPORT D'EXPERTISE AUTOMOBILE

**OPEL Adam**

VEH0000ZF8

Modèle Adam  
Carburant Essence  
1ère main OUI  
KM compteur 41453 KM  
Finition Adam I - Ph1 - 1.2 Twinport Glam BVM 70ch

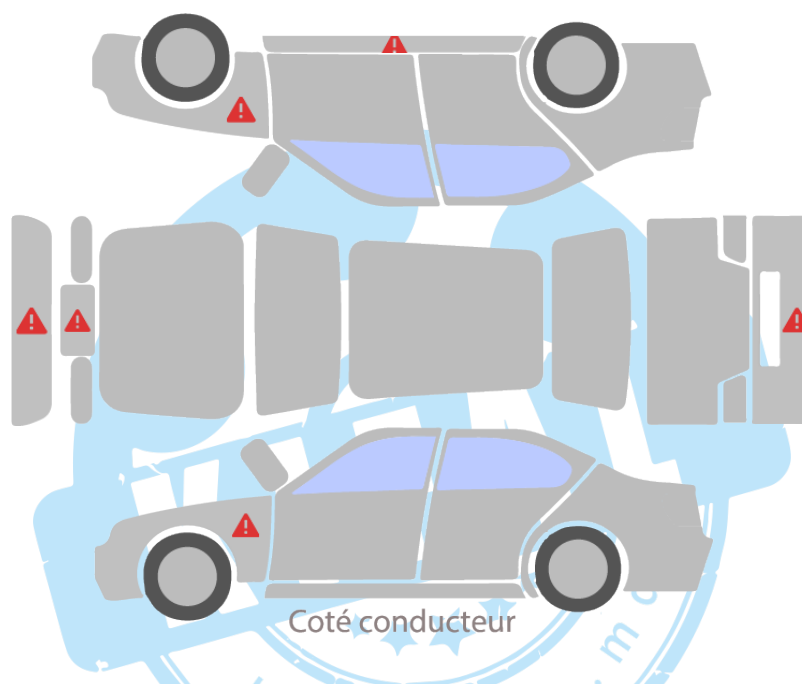
## MAQUETTE

| Pièce | Problème |
| Aile avant gauche | Impact |
| Bouclier avant | Rayure |
| Bouclier arrière | Rayure |
| Bas de caisse droite | Rayure |
| Calandre | Impact |
| Aile avant droite | Impact |
