# RAPPORT D'EXPERTISE AUTOMOBILE

VEH0000TNL

OPEL

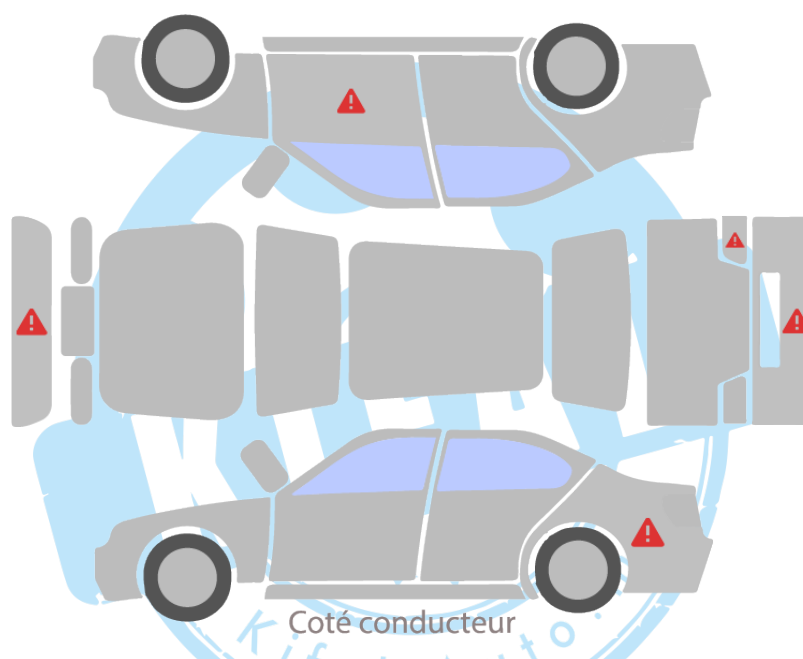
## MAQUETTE

Ce véhicule à un voile de peinture

| Pièce | Problème |
| Bouclier avant | Peinture |
| Bouclier arrière | Peinture |
| Aile arrière gauche | Peinture |
| Porte avant droite | Impact |
| Phare arrière droit | Impact |
