# RAPPORT D'EXPERTISE AUTOMOBILE

VEH0000XNG

OPEL

| Modèle | Corsa | Boîte | Manuelle |

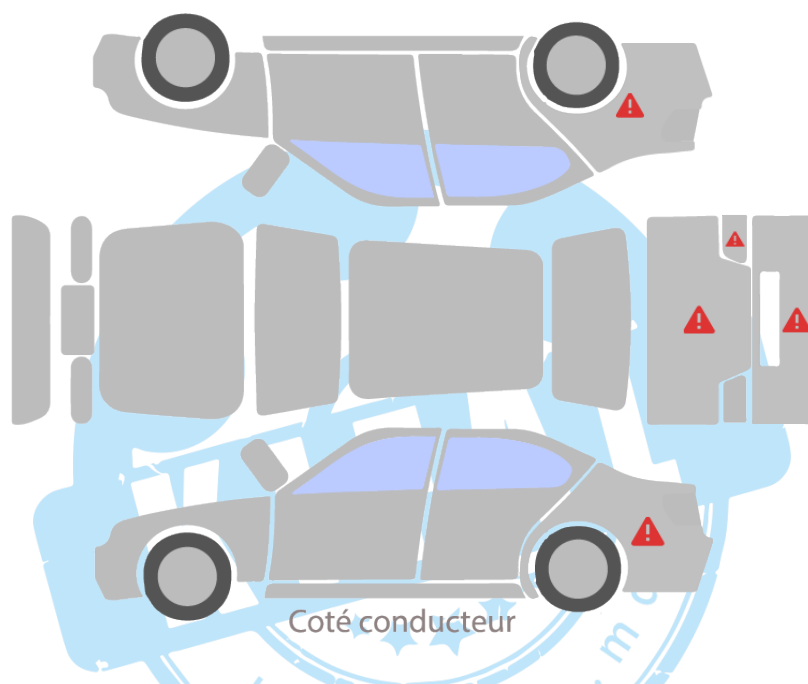
## MAQUETTE

| Pièce | Problème |
| Aile arrière gauche | Peinture |
| Aile arrière gauche | Rayure |
| Hayon | Rayure |
| Aile arrière droite | Peinture |
| Bouclier arrière | Peinture |
| Bouclier arrière | Rayure |
| Phare arrière droit | Impact |
