# RAPPORT D'EXPERTISE AUTOMOBILE

**OPEL Crossland X**

VEH0000QSF

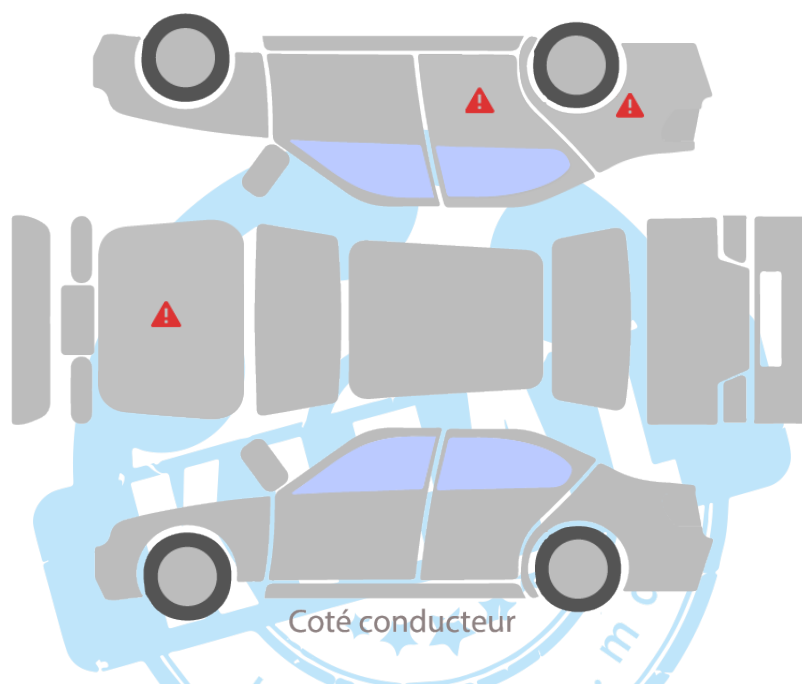
## MAQUETTE

| Pièce | Problème |
| Aile arrière droite | Peinture |
| Porte arrière droite | Peinture |
| Capot | Impact |
