# RAPPORT D'EXPERTISE AUTOMOBILE

**PORSCHE Cayenne**

VEH0000UEH

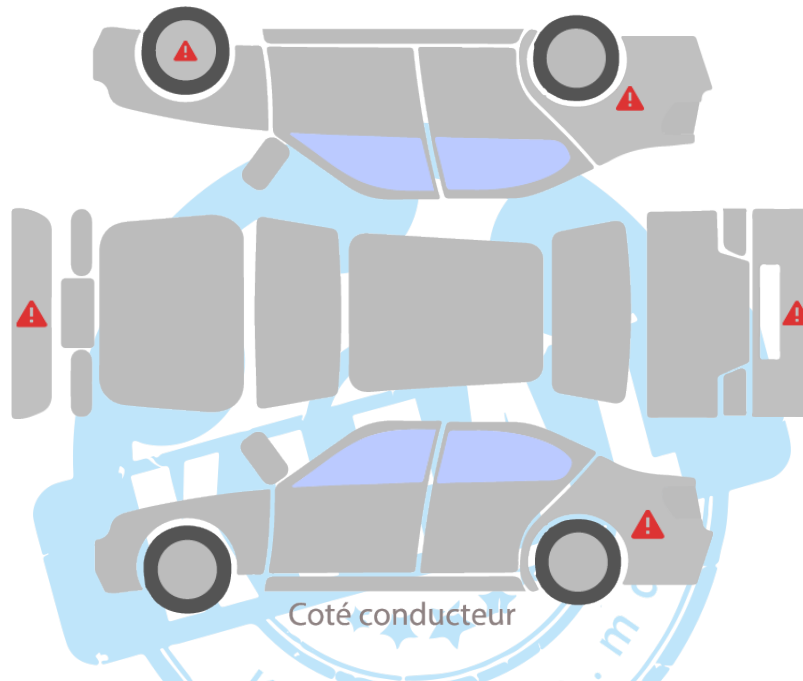
## MAQUETTE

| Pièce | Problème |
| Bouclier avant | Peinture |
| Bouclier arrière | Peinture |
| Aile arrière gauche | Peinture |
| Aile arrière droite | Peinture |
| Jante alliage avant droite | Rayure |
