# RAPPORT D'EXPERTISE AUTOMOBILE

**PORSCHE Macan**

VEH0000UH2

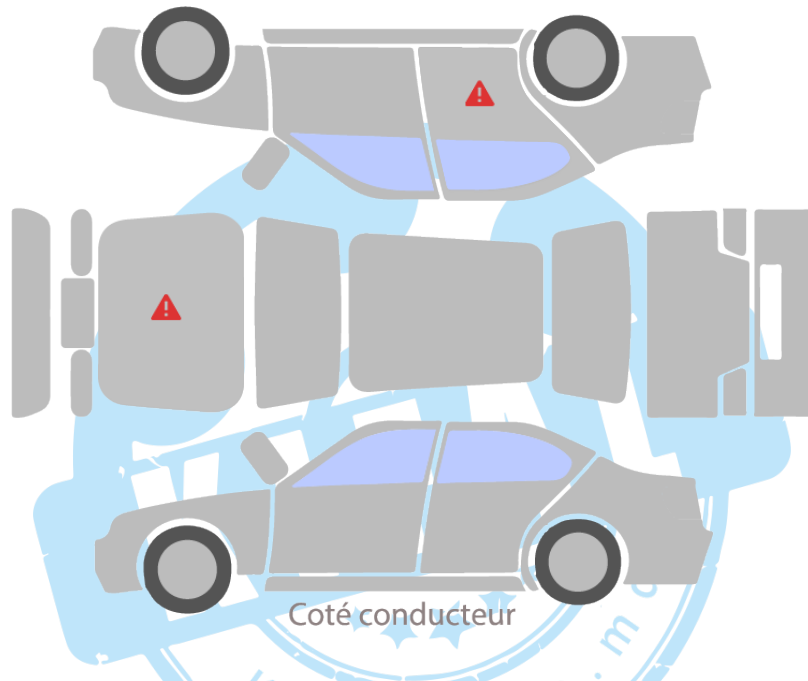
## MAQUETTE

| Pièce | Problème |
| Capot | Rayure |
| Porte arrière droite | Peinture |
| Porte arrière droite | Rayure |
