# RAPPORT D'EXPERTISE AUTOMOBILE

**RENAULT Express VAN**

VEH0000WII

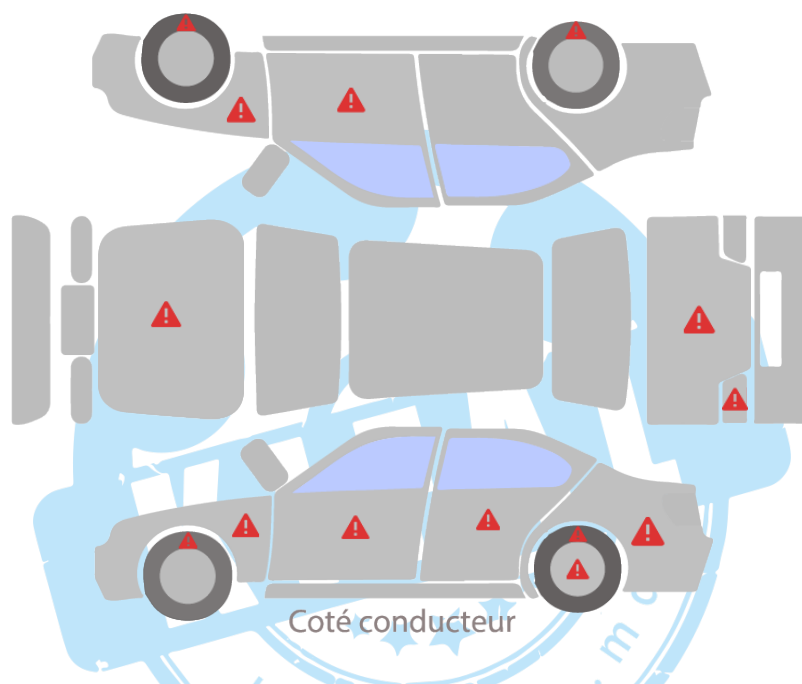
## MAQUETTE

| Pièce | Problème |
| Capot | Défaut aspect |
| Porte avant droite | Rayure |
| Porte arrière gauche | Impact |
| Aile arrière gauche | Peinture |
| Hayon | Peinture |
| Capot | Peinture |
| Porte avant gauche | Peinture |
| Aile avant gauche | Peinture |
| Aile avant droite | Peinture |
| Phare arrière gauche | |
| Pneu avant droit | Usure 75% |
| Pneu avant gauche | Usure 75% |
| Jante alliage arrière gauche | |
| Pneu arrière gauche | Usure 50% |
| Pneu arrière droit | Usure 50% |
