# RAPPORT D'EXPERTISE AUTOMOBILE

**RENAULT Express**

VEH0000YF5

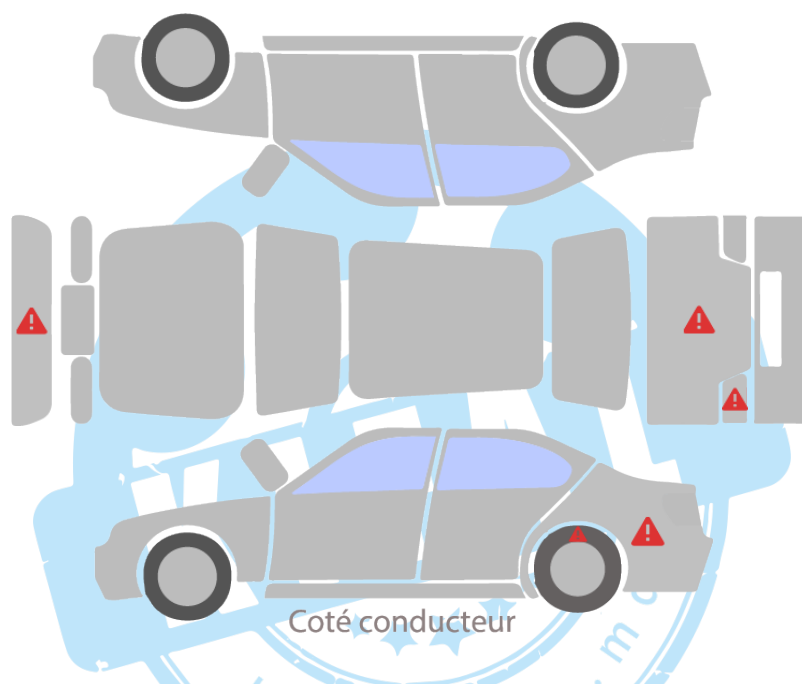
## MAQUETTE

| Pièce | Problème |
|---|---|
| Hayon | Impact |
| Aile arrière gauche | Impact |
| Bouclier avant | Rayure |
| Pneu arrière gauche | Usure 100% |
| Phare arrière gauche | Impact |
