RAPPORT D'EXPERTISE AUTOMOBILE

RENAULT Megane Sedan

VEH0000U40

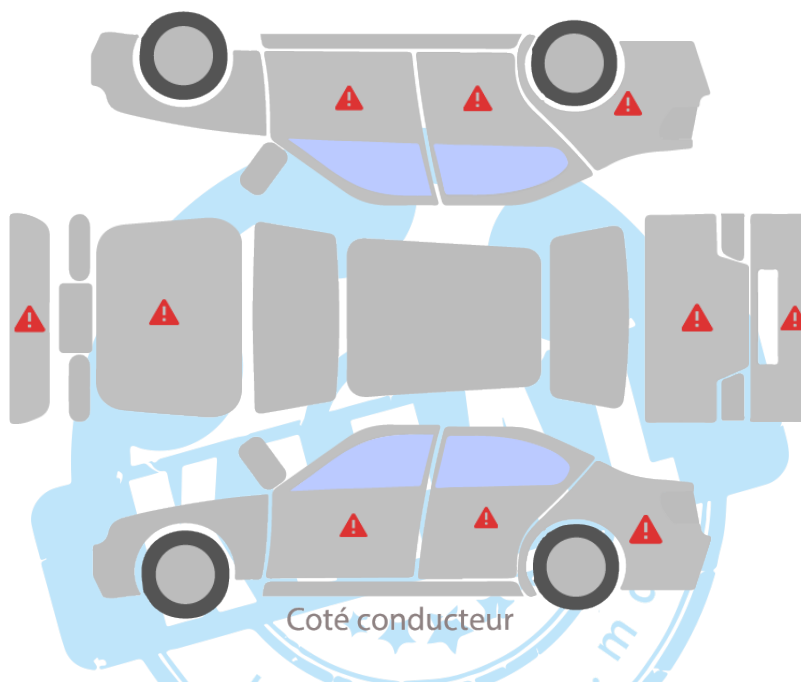
MAQUETTE

Pièce	Problème
Bouclier avant	Peinture
Capot	Rayure
Aile arrière droite	Rayure
Porte arrière droite	Rayure
Porte avant droite	Rayure
Aile arrière gauche	Rayure
Aile arrière gauche	Impact
Porte avant gauche	Impact
Porte arrière gauche	Rayure
Bouclier arrière	Peinture
Hayon	Impact
