RAPPORT D'EXPERTISE AUTOMOBILE

RENAULT Megane Sedan

VEH0000X02

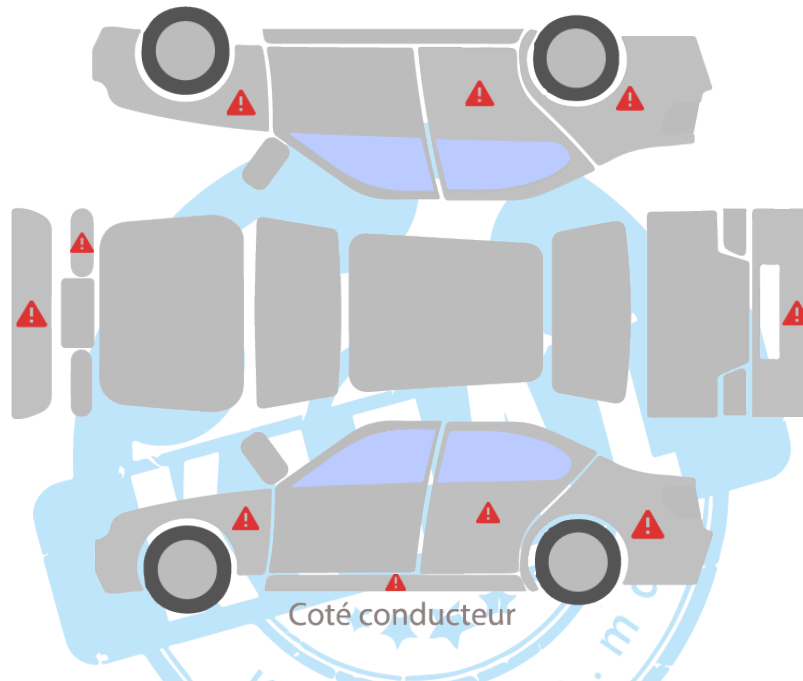
MAQUETTE

Pièce	Problème
Bouclier avant	Peinture
Aile avant gauche	Peinture
Aile avant droite	Peinture
Aile arrière droite	Peinture
Bouclier arrière	Peinture
Aile arrière gauche	Peinture
Bouclier arrière	Rayure
Bas de caisse gauche	Rayure
Phare avant droit	Rayure
Porte arrière gauche	Peinture
Porte arrière droite	Peinture
