RAPPORT D'EXPERTISE AUTOMOBILE

RENAULT Megane Sedan

VEH0000WBT

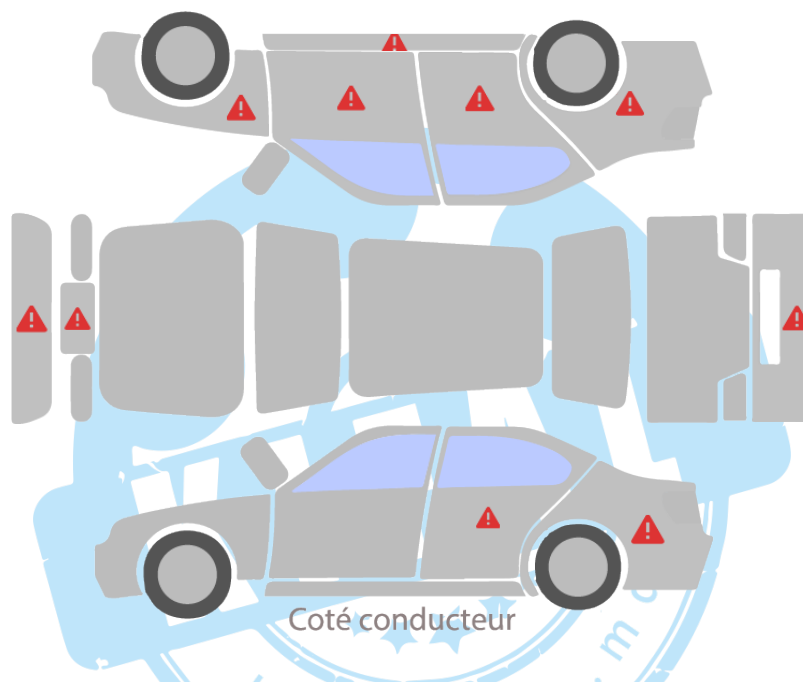
MAQUETTE

Pièce	Problème
Aile arrière droite	Peinture
Porte arrière droite	Peinture
Bas de caisse droite	Peinture
Porte avant droite	Peinture
Aile avant droite	Peinture
Calandre	
Bouclier avant	Peinture
Bouclier arrière	Peinture
Aile arrière gauche	Peinture
Porte arrière gauche	Peinture
