# RAPPORT D'EXPERTISE AUTOMOBILE

**RENAULT Megane**

VEH0000Z1S

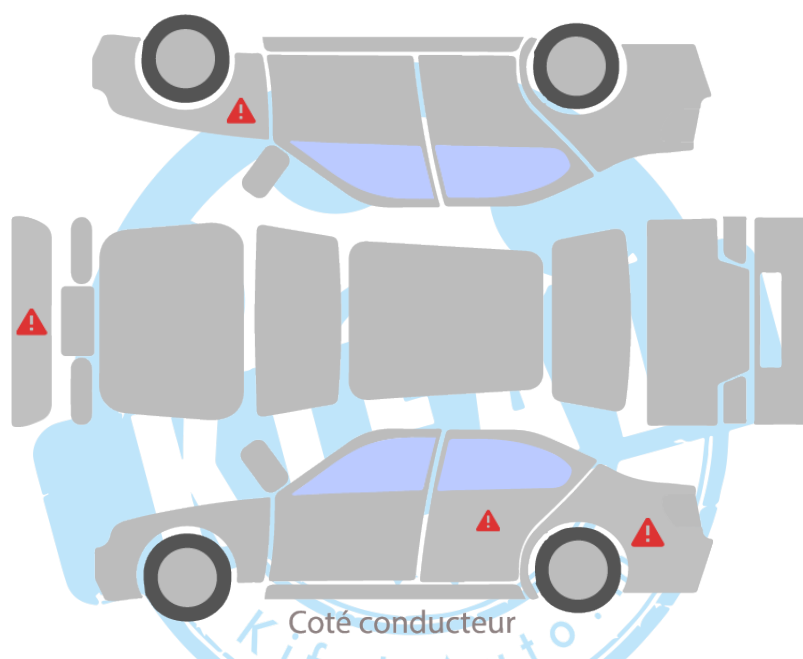
## MAQUETTE

Ce véhicule à un voile de peinture

| Pièce | Problème |
| Aile arrière gauche | Impact |
| Porte arrière gauche | Rayure |
| Aile avant droite | Impact |
| Bouclier avant | Rayure |
