# RAPPORT D'EXPERTISE AUTOMOBILE

**SEAT Ateca**

VEH0000XYS

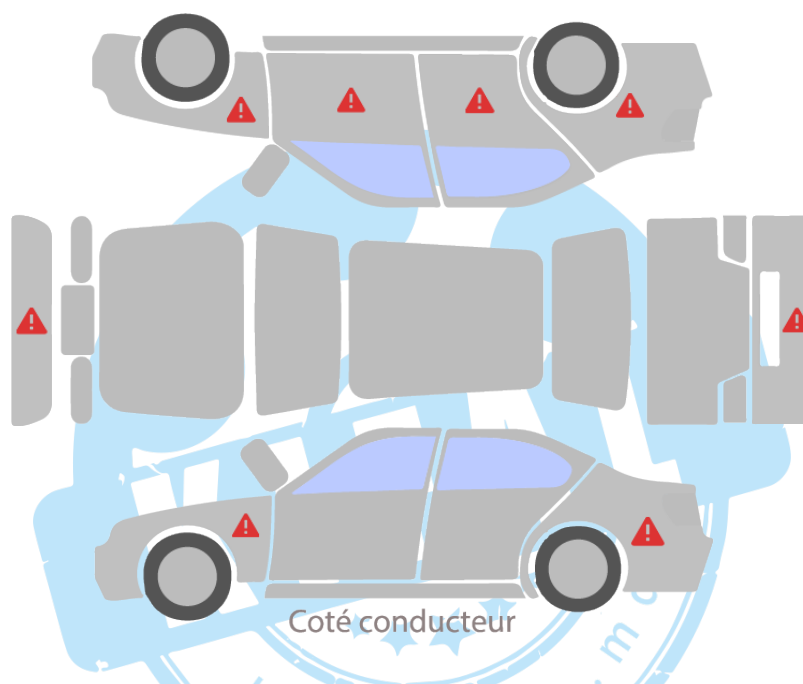
## MAQUETTE

| Pièce | Problème |
| Bouclier avant | Peinture |
| Bouclier avant | Rayure |
| Bouclier arrière | Peinture |
| Aile arrière droite | Peinture |
| Porte arrière droite | Peinture |
| Porte avant droite | Peinture |
| Aile avant droite | Peinture |
| Aile avant gauche | Peinture |
| Aile arrière gauche | Peinture |
