# RAPPORT D'EXPERTISE AUTOMOBILE

**SEAT Ateca**

VEH0000S4C

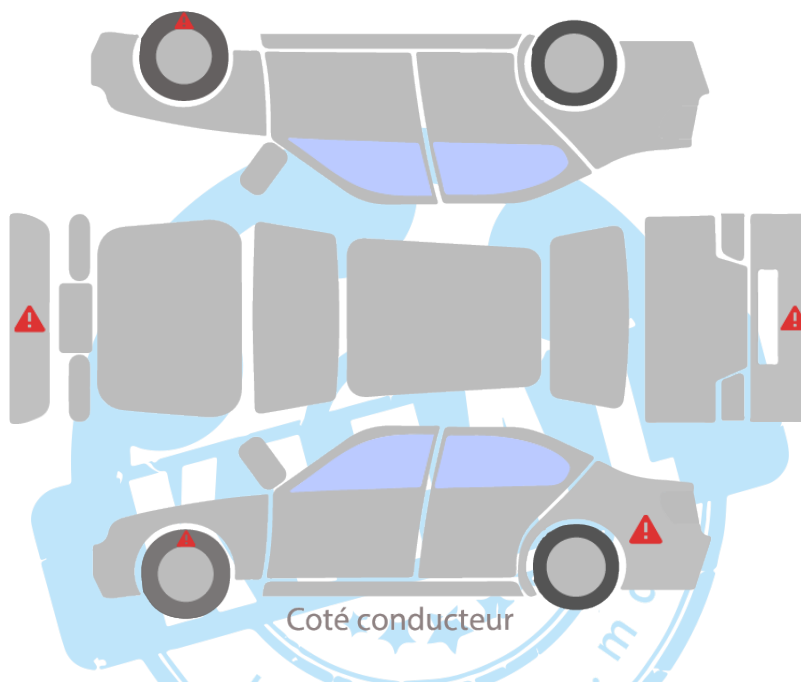
## MAQUETTE

| Pièce | Problème |
|---|---|
| Bouclier avant | Rayure |
| Aile arrière gauche | Rayure |
| Bouclier arrière | Rayure |
| Pneu avant gauche | Usure 100% |
| Pneu avant droit | Usure 100% |
