# RAPPORT D'EXPERTISE AUTOMOBILE

**SEAT Ibiza**

VEH0000YBN

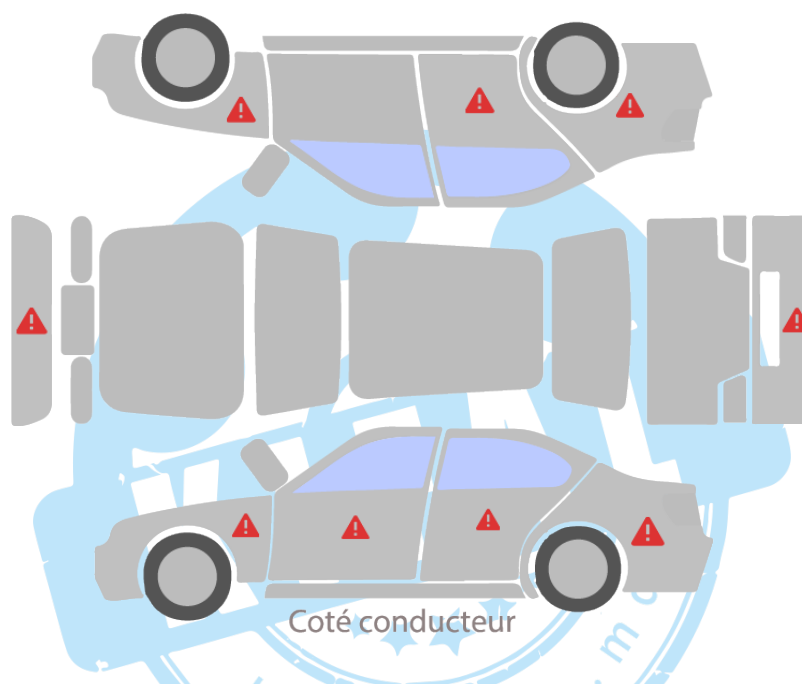
## MAQUETTE

| Pièce | Problème |
|---|---|
| Aile arrière droite | Peinture |
| Porte arrière droite | Peinture |
| Aile avant droite | Rayure |
| Bouclier arrière | Peinture |
| Bouclier arrière | Rayure |
| Bouclier avant | Peinture |
| Bouclier avant | Rayure |
| Aile avant gauche | Rayure |
| Aile avant gauche | Peinture |
| Porte avant gauche | Rayure |
| Porte arrière gauche | Rayure |
| Aile arrière gauche | Rayure |
| Aile arrière gauche | Peinture |
