KIFAL SERVICES

RAPPORT D'EXPERTISE AUTOMOBILE

SEAT Leon

VEH0000WNW

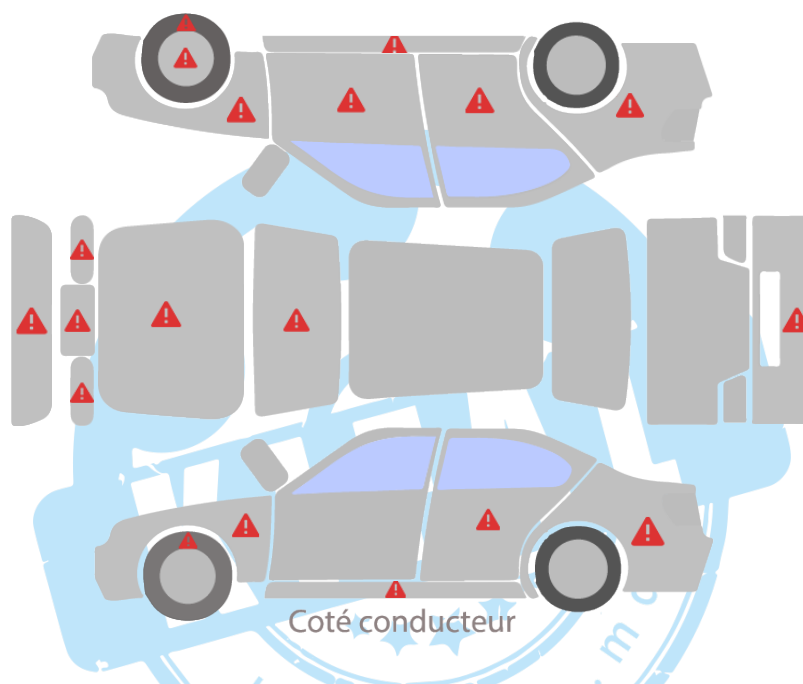
MAQUETTE

Pièce	Problème
Jante alliage avant droite	Rayure
Pneu avant droit	Usure 75%
Pneu avant gauche	Usure 75%
Bas de caisse droite	Impact
Aile avant droite	Rayure
Phare avant droit	Rayure
Phare avant gauche	Rayure
Bouclier avant	Rayure
Calandre	Impact
Aile avant droite	Peinture
Capot	Peinture
Bouclier avant	Peinture
Aile avant gauche	Peinture
Aile arrière gauche	Peinture
Porte arrière gauche	Peinture
Bouclier arrière	Peinture

Pièce	Problème	Solution	Valeur
Aile arrière droite	Peinture		
Porte arrière droite	Peinture		
Porte avant droite	Impact		
Bas de caisse gauche	Impact		
Bouclier avant	Autre Défaut		
Porte avant droite	Peinture		
Pare-brise	Autre Défaut
