# RAPPORT D'EXPERTISE AUTOMOBILE

**SKODA Kodiak**

VEH0000RPS

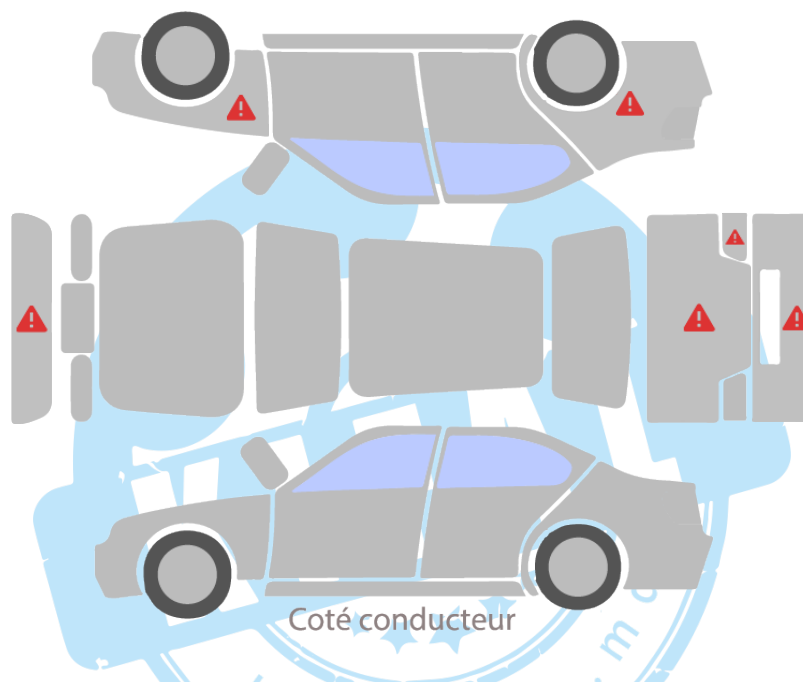
## MAQUETTE

| Pièce | Problème |
| Hayon | Impact |
| Bouclier arrière | Rayure |
| Aile avant droite | Peinture |
| Bouclier avant | Rayure |
| Phare arrière droit | Impact |
| Aile arrière droite | Rayure |
| Bouclier avant | Peinture |
