# RAPPORT D'EXPERTISE AUTOMOBILE

**SKODA Kodiaq**

VEH0000XUZ

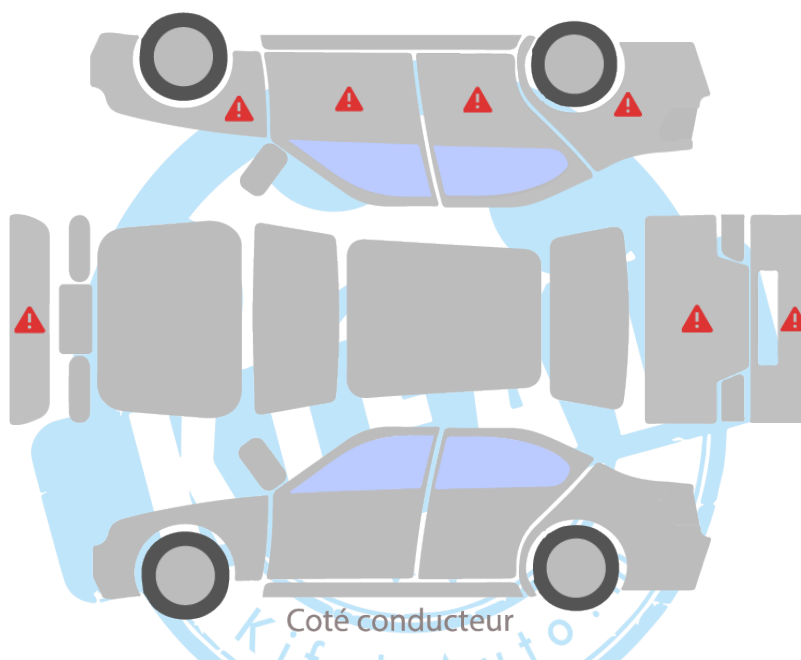
## MAQUETTE

Ce véhicule à un voile de peinture

Pièce	Problème
Bouclier avant	Peinture
Aile arrière droite	Peinture
Porte arrière droite	Peinture
Porte avant droite	Peinture
Aile avant droite	Peinture
Hayon	Peinture
Bouclier arrière	Peinture
