# RAPPORT D'EXPERTISE AUTOMOBILE

**SKODA Octavia**

Référence De Véhicule VEH0000WJI

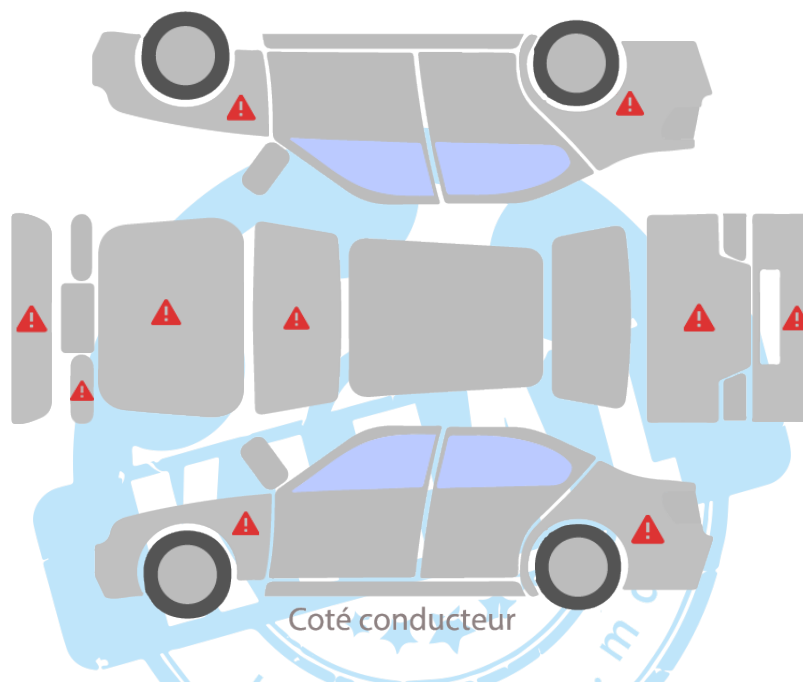
## MAQUETTE

Pièce	Problème
Pare-brise	Autre Défaut
Bouclier avant	Peinture
Capot	Peinture
Aile avant droite	Peinture
Phare avant gauche	Autre Défaut
Aile avant gauche	Rayure
Bouclier avant	Rayure
Hayon	Rayure
Bouclier arrière	Rayure
Aile arrière droite	Impact
Aile arrière gauche	Impact
